Oppdragsgiver: Nordkappregionen Havn IKS

REV 2: 2021-12-20 **SLUTTRAPPORT**

► Hurtigrutekai i Kjøllefjord. Oppfølging av sprekkeutvikling

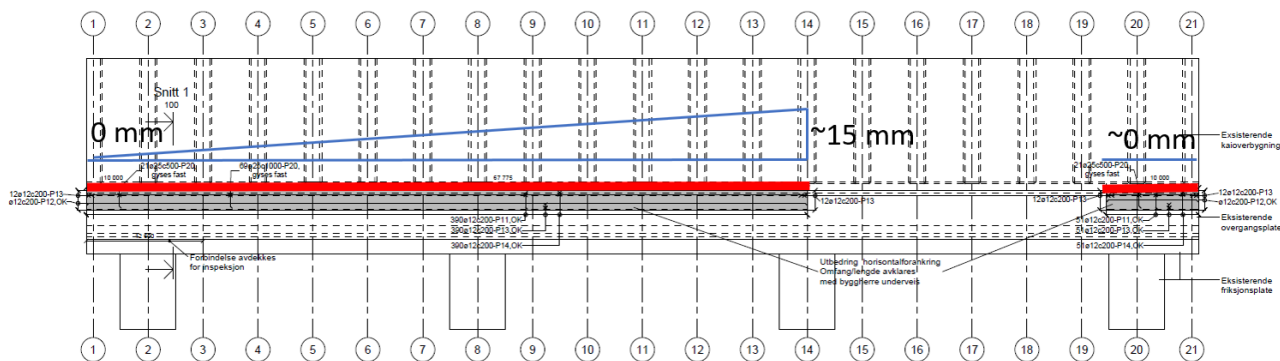
Figur 1 Fugeåpning 2018

Etter utbedringen har fugen åpnet seg på nytt. 13.11.2018 ble åpningen i fugen målt. I nordvest er det ikke registrert bevegelse, mens sørøstover åpner fugen seg jevnt til ca 15 mm i sørøstre ende av det 80 m lange utbedrede området. Det 10 m lange utbedrede området i sørøstenden av kaia er det ikke registrert bevegelser av betydning. Se figur under.

Vi anbefaler at fugen mellom kaidekke og skråplate rengjøres og fuges på nytt med egnet elastisk fugemasse. Dette for å hindre at fugen kan fylles med smuss og bli utsatt for frostsprengning. I tillegg bør fugeåpningen mellom kaidekke og skråplate overvåkes. Dersom fugen på nytt åpner seg urovekkende mye bør nye vurderinger gjøres.

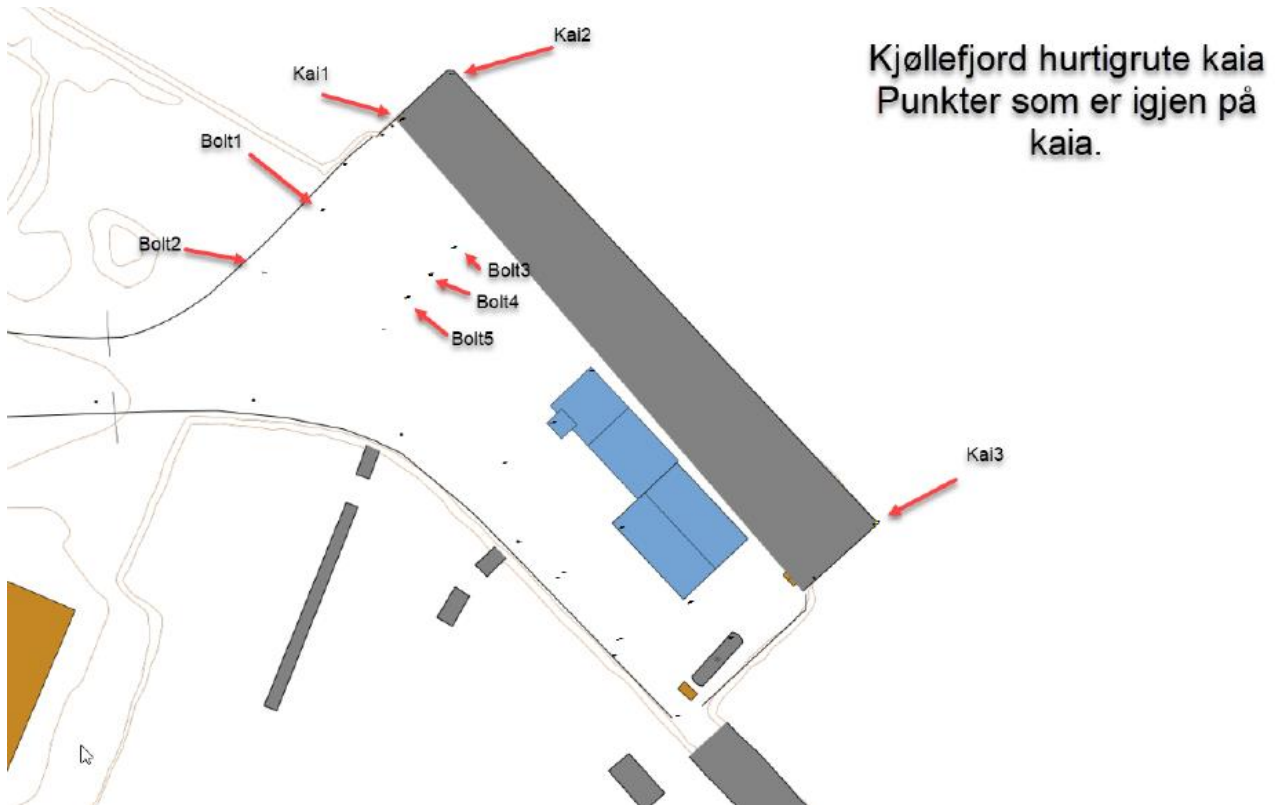
Figur 2 Innmålingspunkter desember 2017 til oktober 2019 (Davvi-Consult 01.11.2019)

Flere av de etablerte innmålingspunktene har dessverre blitt ødelagt. Gjenværende punkter er innmålt 6 ganger fra desember 2017 til oktober 2019. Disse er vist i Figur 2.

På kaia er det målt på 3 punkter, Kai 1, Kai 2 og Kai 3. Rapporten konkluderer med at det ikke på noen punkter er bevegelse i vertikal retning fra 2017 til 2019. Det samme gjelder for Kai 2 og Kai 3 fra 2019 til 2020. I 2021 var alle målepunktene på kaia borte, eller ikke mulig å måle. Vi kan likevel fortsatt konkludere med at kaia ikke setter seg.

I horisontal retning ser vi at innmålingspunktene beveger seg fram og tilbake noen millimeter i nordvest-sørøstlig retning. Dersom vi ser på tidspunkt for innmålingene ser vi at punkt Kai 1 og Kai 2 beveger seg mot nordvest på sommeren og tilbake mot sørøst på vinteren. Tilsvarende beveger punkt Kai 3 seg mot sørøst på sommeren og tilbake mot nordvest på vinteren. Dette skyldes mest sannsynlig temperaturbevegelser, betongen trekker seg sammen i kulden og utvider seg i varmen. Disse bevegelsene er helt normale.

På bakarealet er det målt på 5 punkter, Bolt 1 til Bolt 5. I horisontal retning har 3 av 5 bolter ingen bevegelse i tidsrommet. For de to siste punktene viser målingene at det ikke har vært bevegelse for de siste 5 av de 6 målingene.

Vertikalt viser målingene at alle 5 punkter setter seg fra måling til måling. Setningen over 2 år fra 2017-2019 varierer fra 5 til 8 mm. Dette tilsvarer en setning på 2,5 - 4 mm/år.

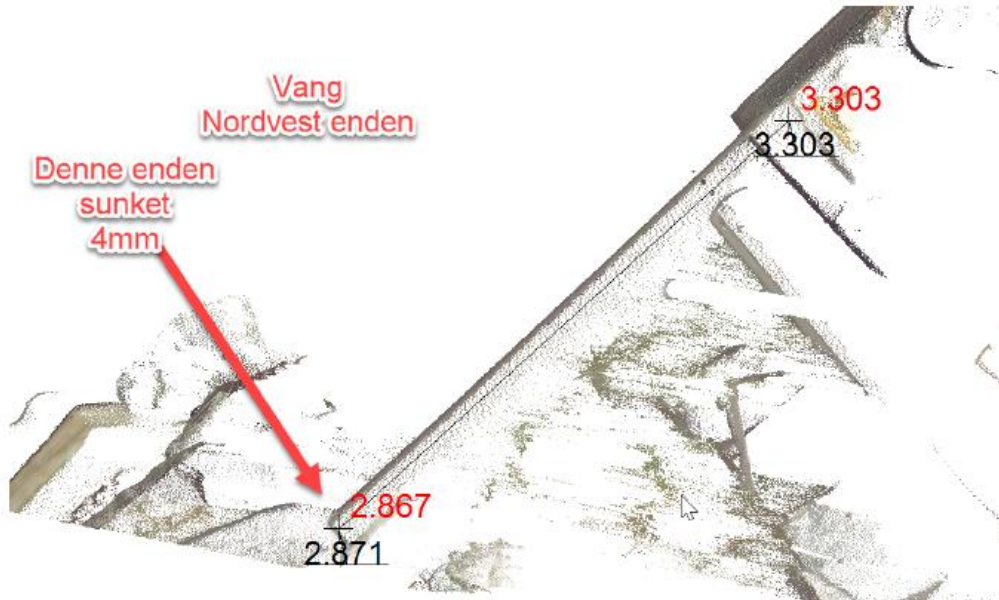
Figur 3 Vange nordvestside med høyder 2019(svarte tall) og 2020(røde tall)

Scanning av kaiendene 20 aug 2020 Nedenden sunket 4mm

Figurene viser at vangen på nordvestsiden har en høydeforskjell på 44 cm. På sørøstsiden er høydeforskjellen 25 cm. Bilde fra bygging av kaia i 2006 viser at vangene i utgangspunktet var tilnærmet horisontale. Dette viser at setningen av bakarealet i nordvest i løpet av 15 år er ca 45 cm, og i sørøst ca 25 cm. Dette tilsvarer setning på 30 mm/år i nordvest. Fra 2017-2019 ble det påvist en setning på ca 4 mm/år. Samme setning er påvist fra 2019-2020.

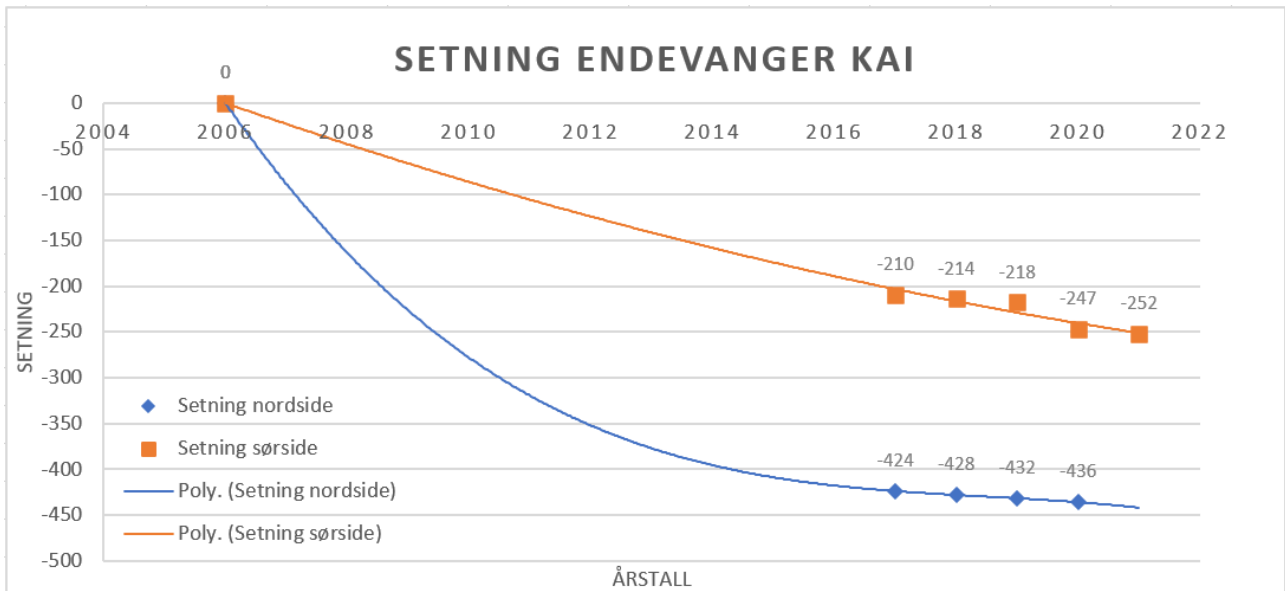
Figur 6 Setning endevanger kai fra byggeår 2006 til 2021

Setningsforløpet er vist i figurene under. Vi ser at setningene er i ferd med å avta ytterligere, og at den sannsynlig vis vil stagnere i løpet av få år. For målepunktene på bakarealet midt på kaia (Bolt 4, 5 og 6) ser vi at setningene så godt som har stoppet, se Figur 7.

Vi ser nå at setningen av fyllinga har vært over 40 cm etter at kaia ble bygd og at det har gått ca 15 år før setningene begynner å stagnere.

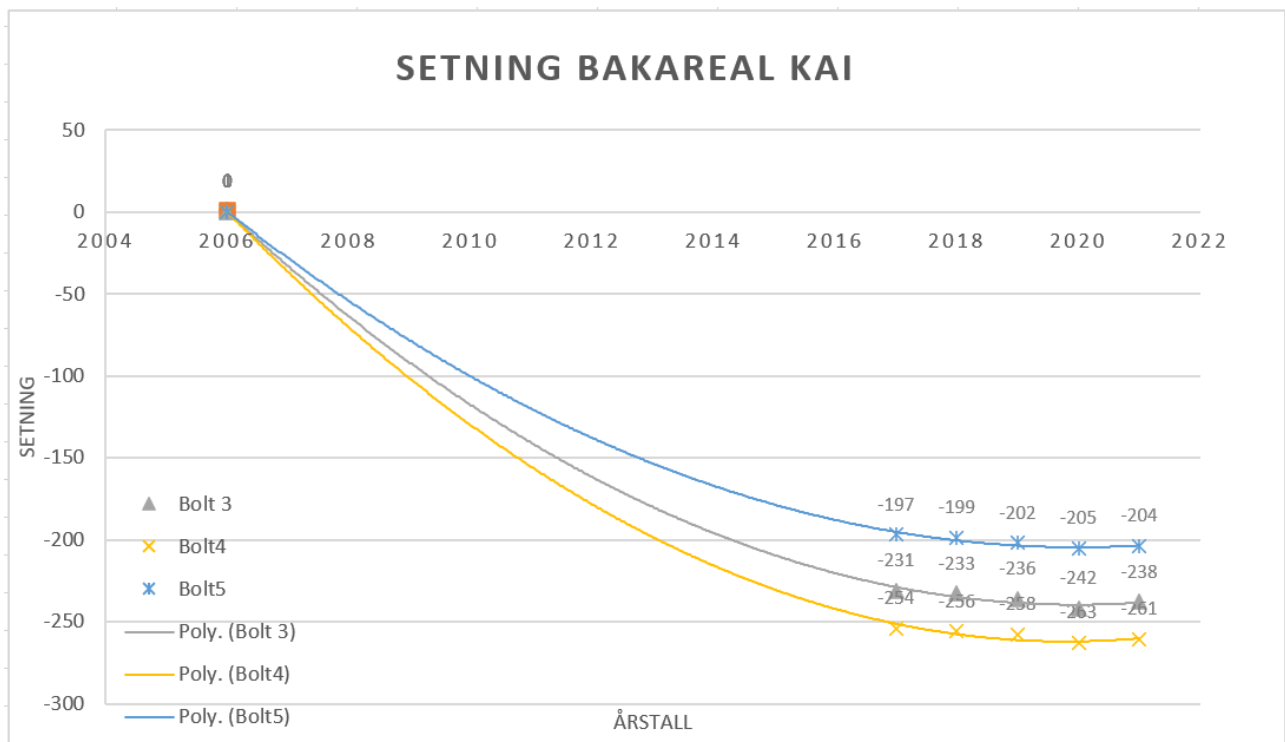
Figur 7 Setning bakareal kai fra byggeår 2006 til 2021

Ved utbedring av skaden i 2015 ble forbindelsen mellom kaidekke og skråplate utformet på en slik måte at moderate setninger i bakarealet ikke påfører konstruksjonen skader. Sprekken mellom kaidekke og skråplate er en naturlig følge av setningene, men er foreløpig ikke å regne som en skade. Når vi nå ser at setningene er i ferd med å avta, er det grunn til å anta at setningene stagnerer før konstruksjonen blir skadet.
