VEDLEGG 1 – BILDEVEDLEGG OVER VANN

OPPDRAG	Tilstandsvurdering Kai 3-Honningsvåg	DOKUMENTKODE	Vedlegg 1
EMNE	BILDEVEDLEGG	TILGJENGELIGHET	Åpen
OPPDRAGSGIVER	Nordkappregionen Havn IKS	OPPDRAGSLEDER	Martin H. Thuve
KONTAKTPERSON	Øyvind Larsen	UTARBEIDET AV	Leif H. Fredheim
		ANSVARLIG ENHET	Multiconsult Norge AS-Havn og tyngre konstruksjoner, Narvik

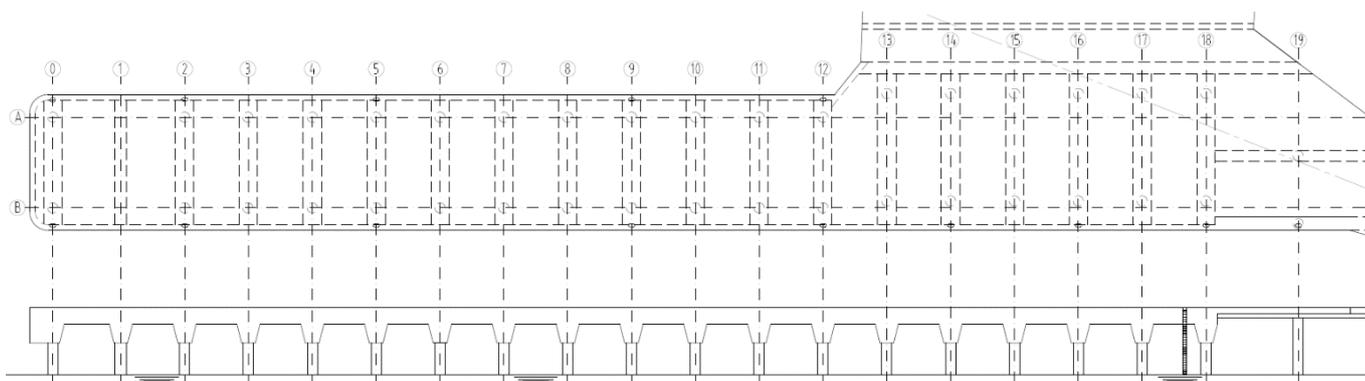
Figur 1 Skisse, plan og oppriss

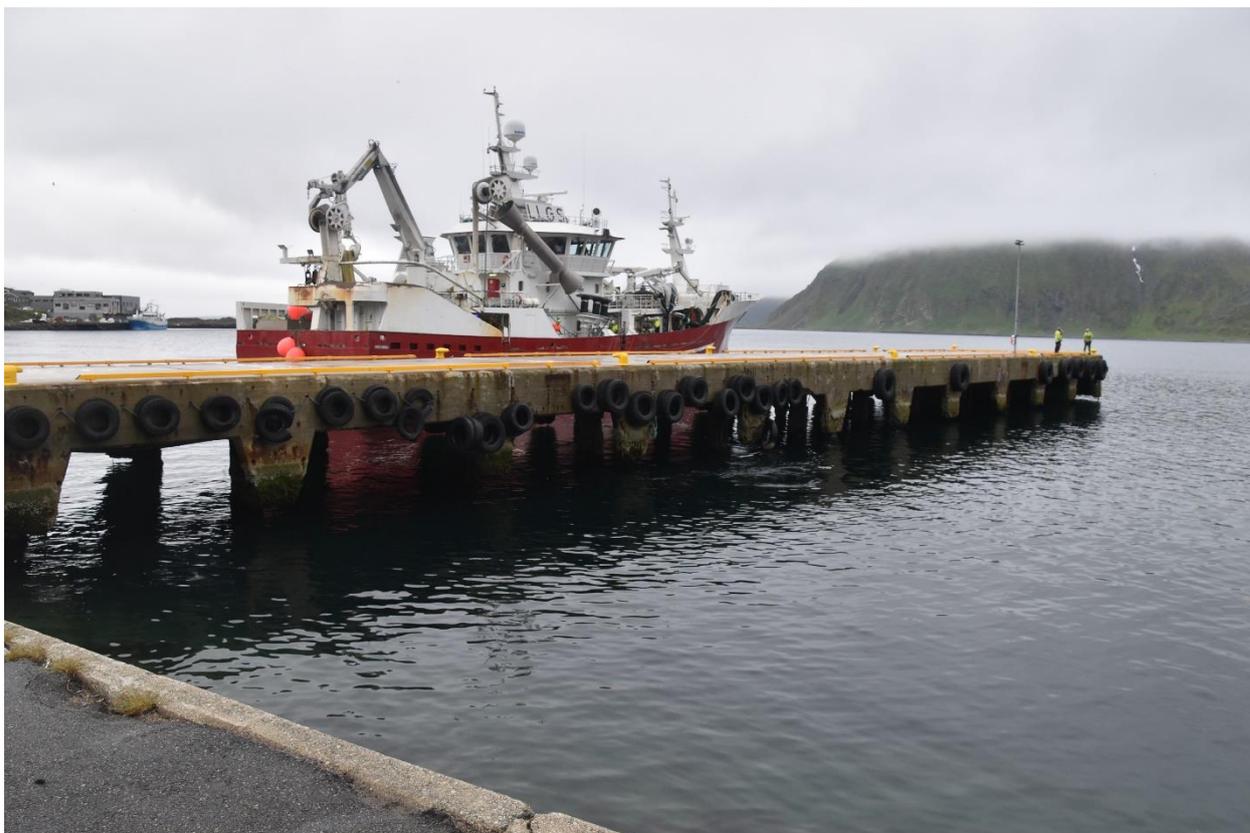
Bilde nr. 1 Kai 3, sett fra nord.

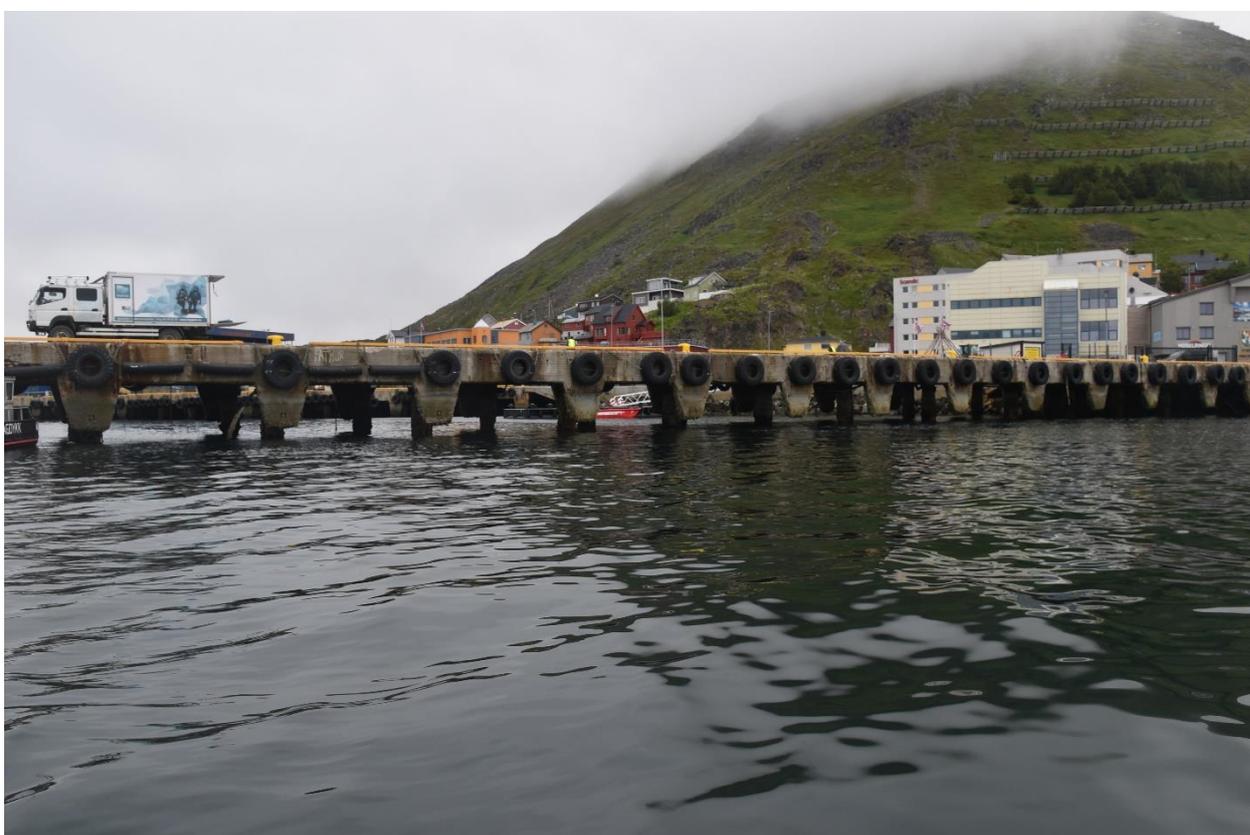
Bilde nr. 2 Kai 3, sett fra sør.

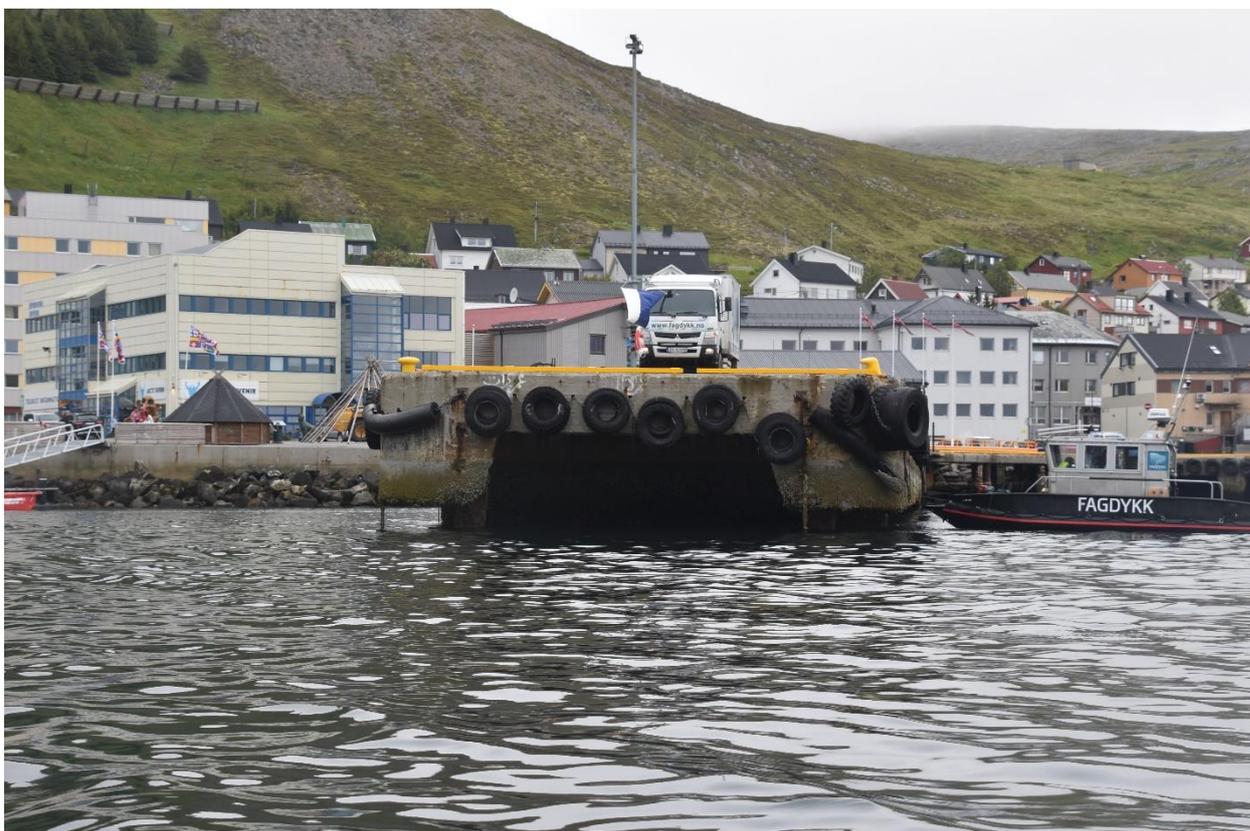
Bilde nr. 3 Kai 3, sett fra vest.

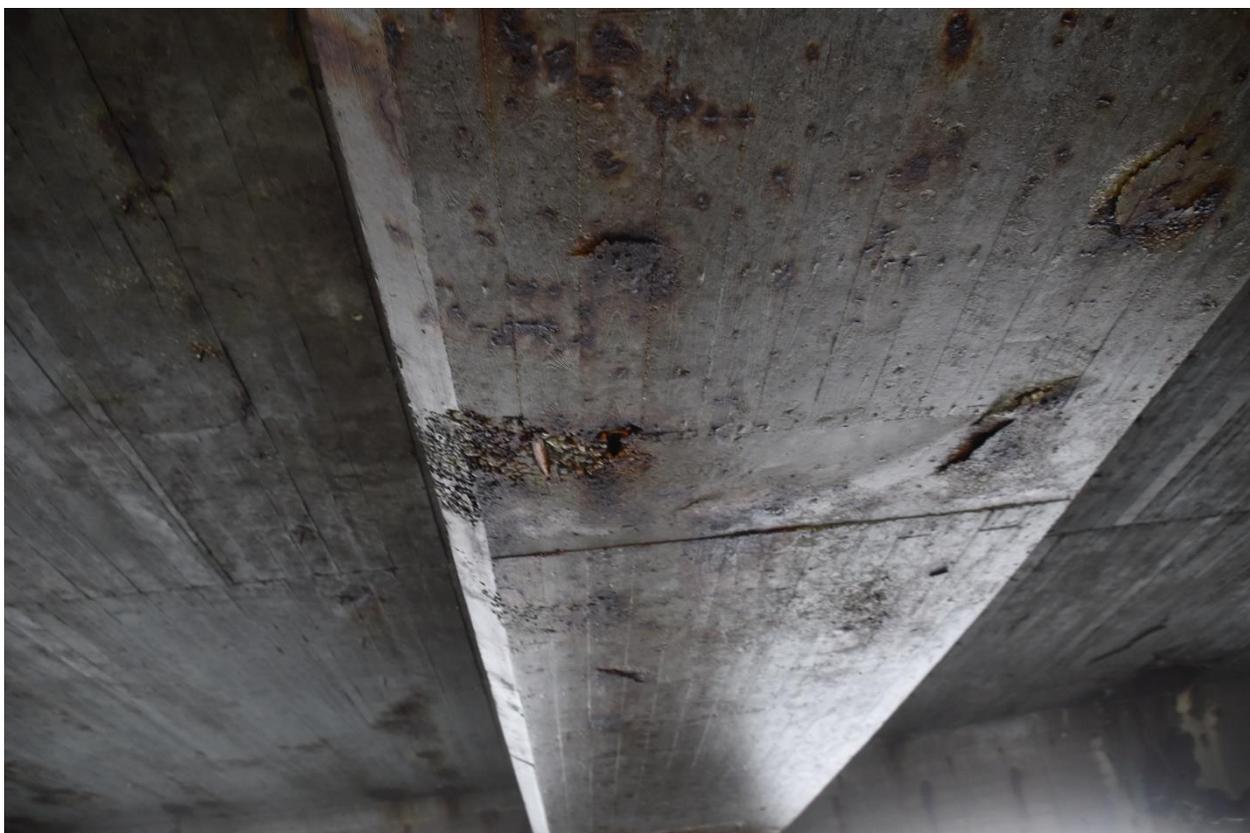
Bilde nr. 4 Stedvis korrosjonsflekker, trebiter og steinreir.

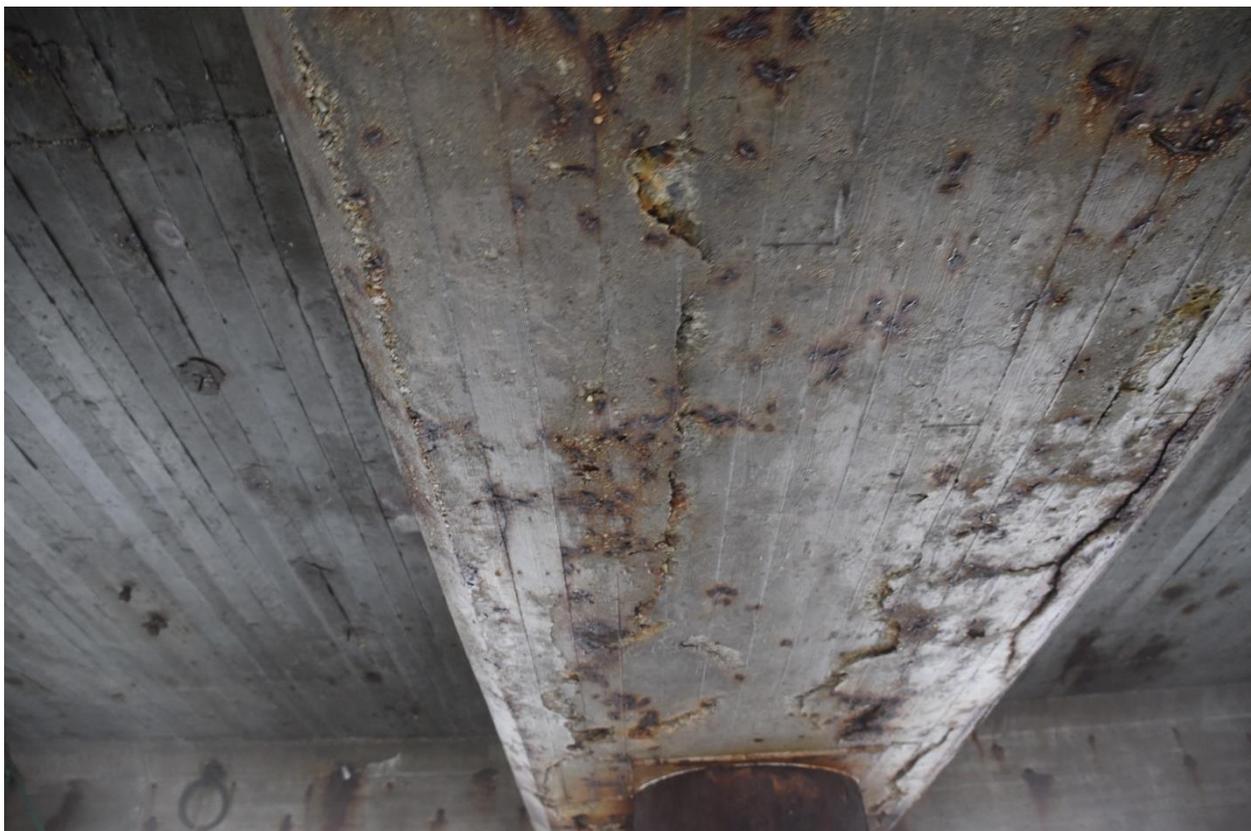
Bilde nr. 5 Bom/delaminering langs bjelkens hjørne.

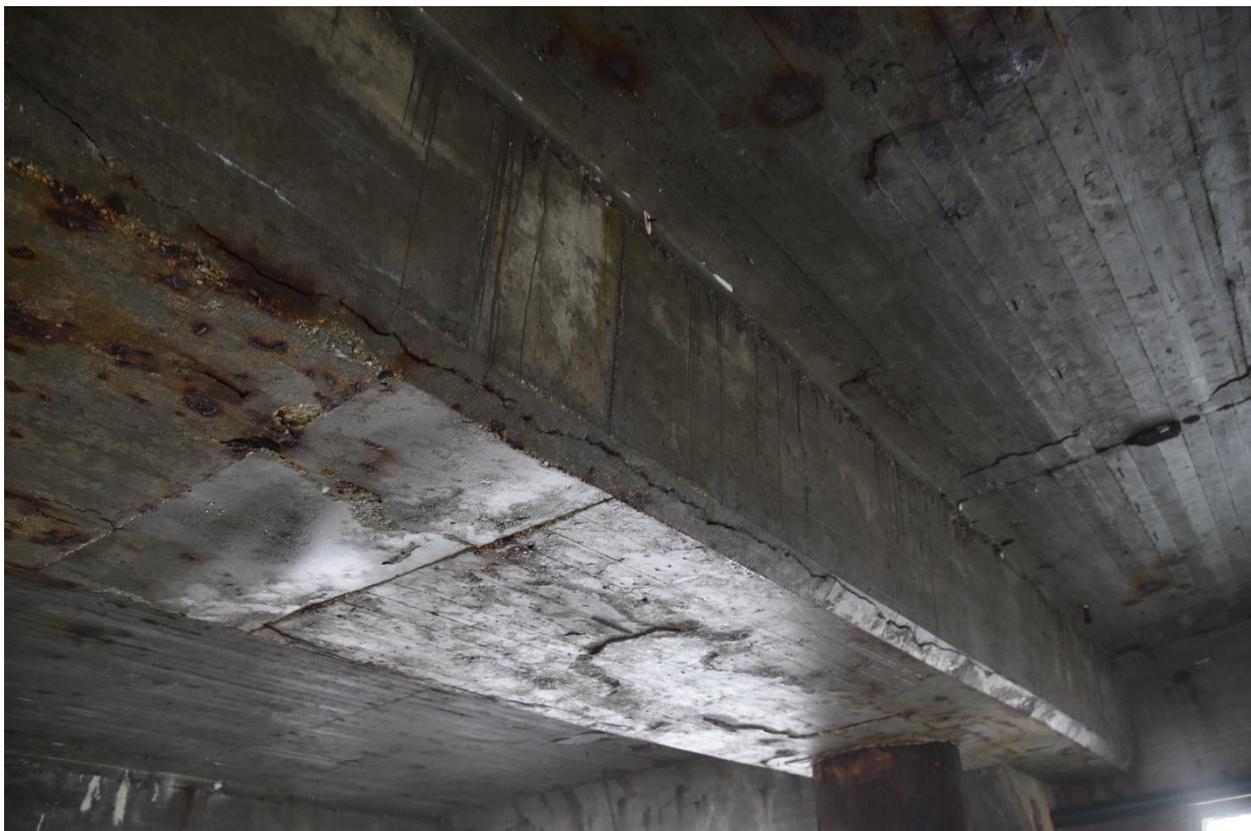
Bilde nr. 6 Delaminering i bjelkens underside.

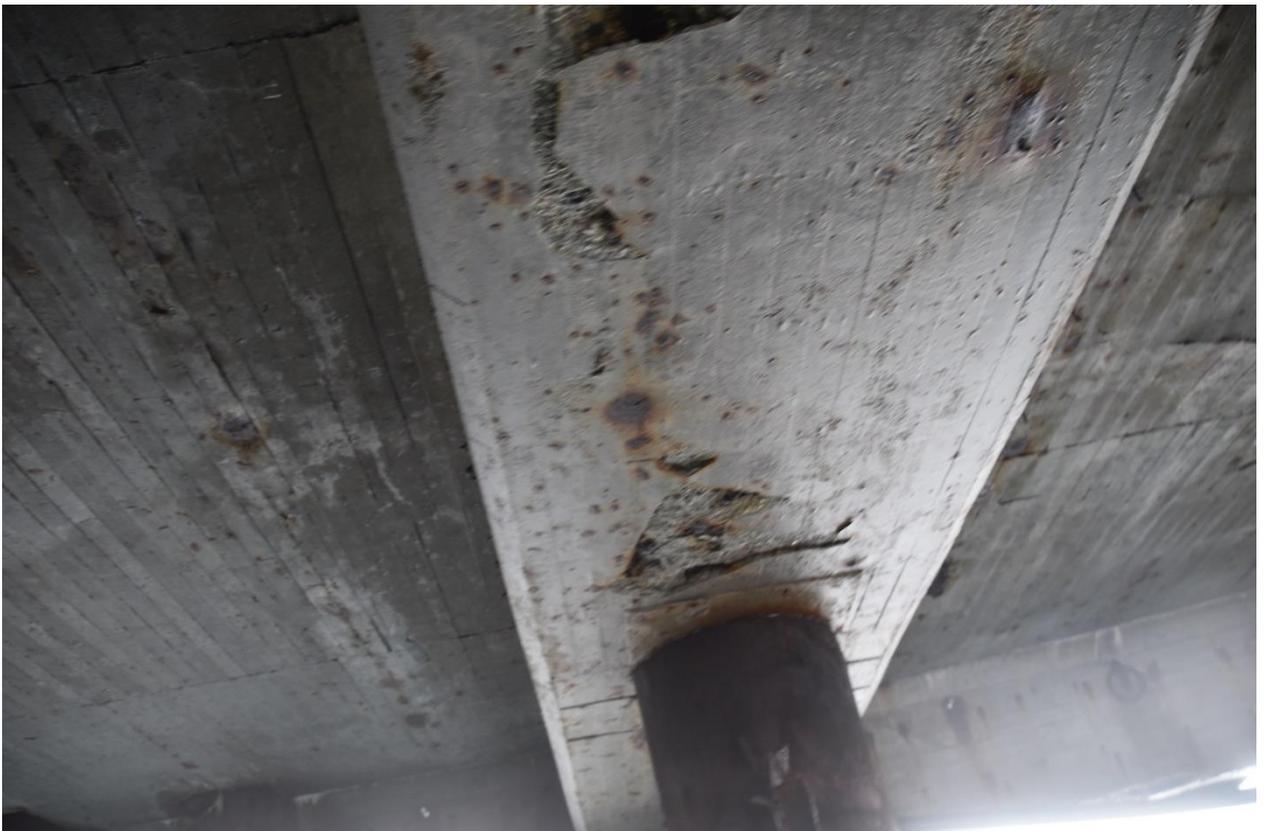
Bilde nr. 7 Delaminering og avskallinger.

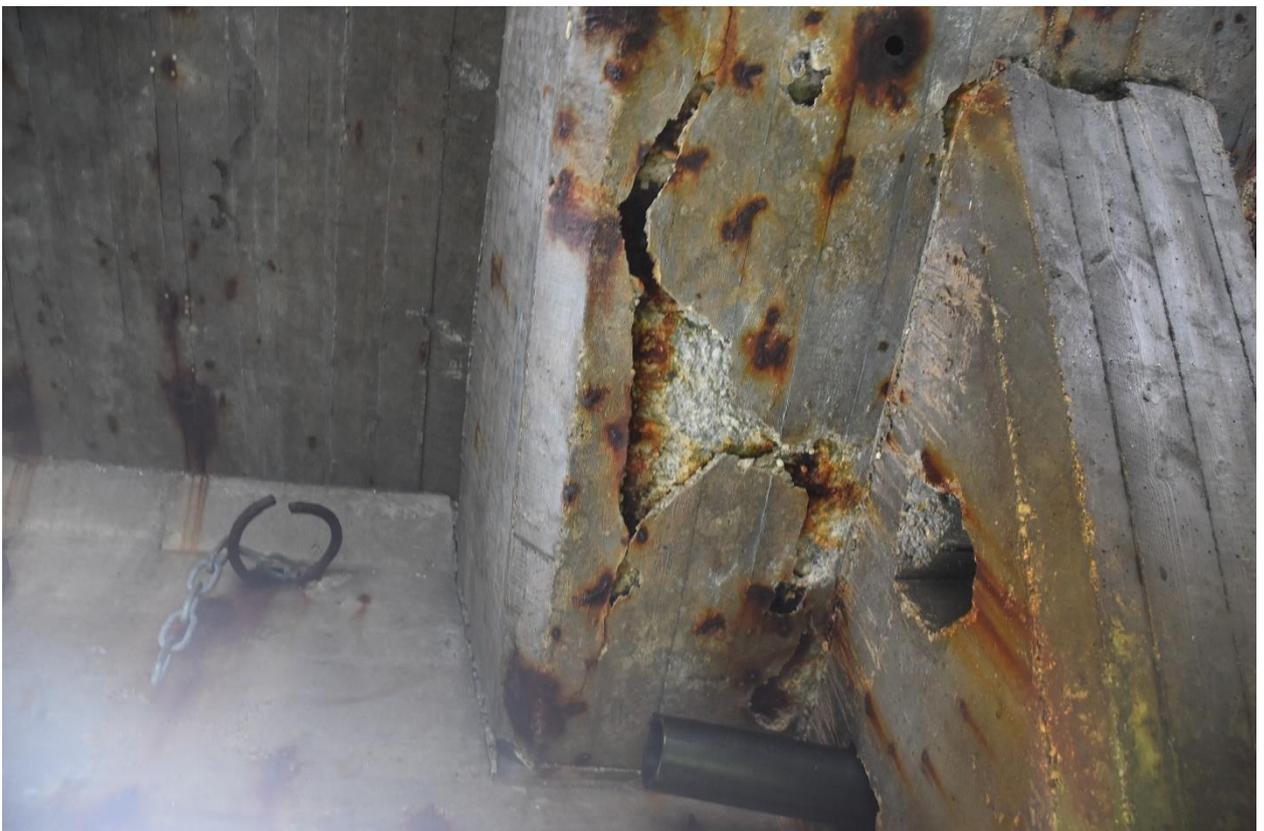
Bilde nr. 8 Kraftig delaminering i bjelke mot fendervegg.

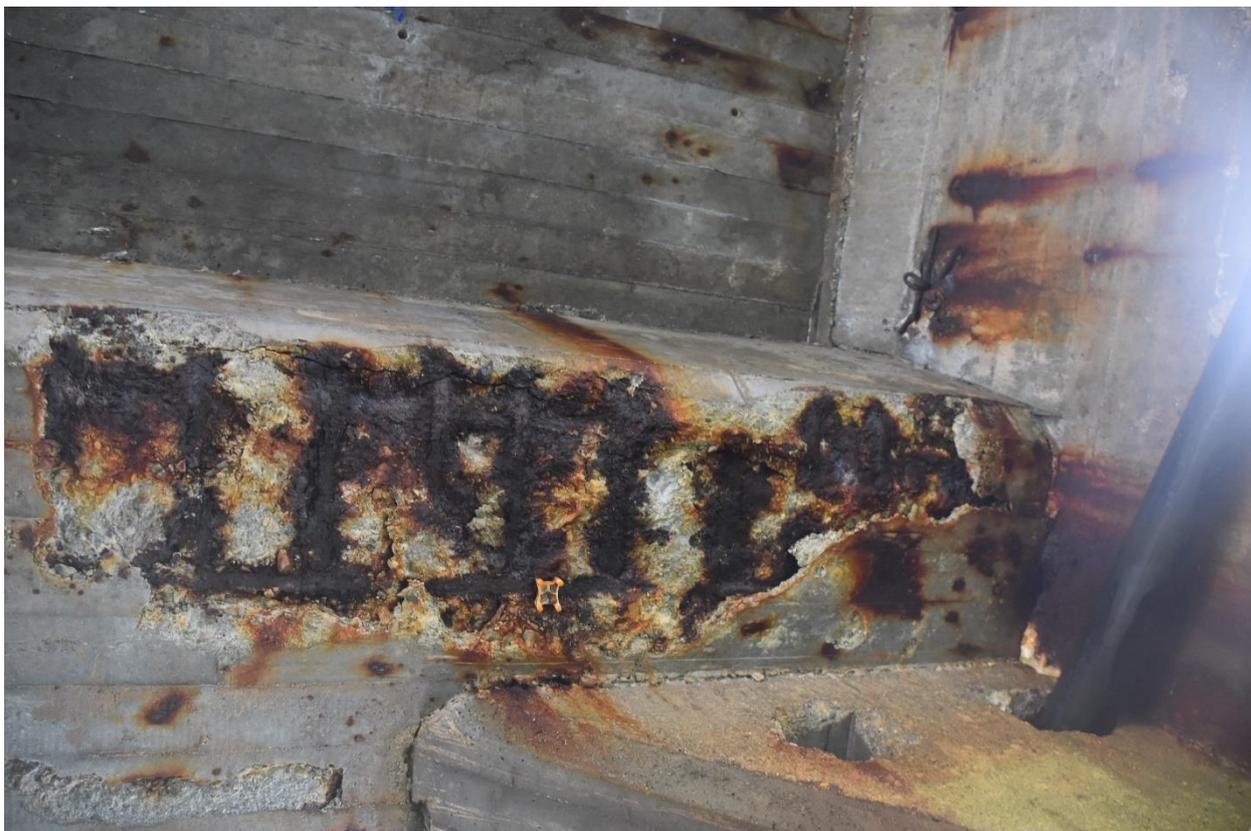
Bilde nr. 9 Avskalling m/synlig, kraftig korrodert armering.

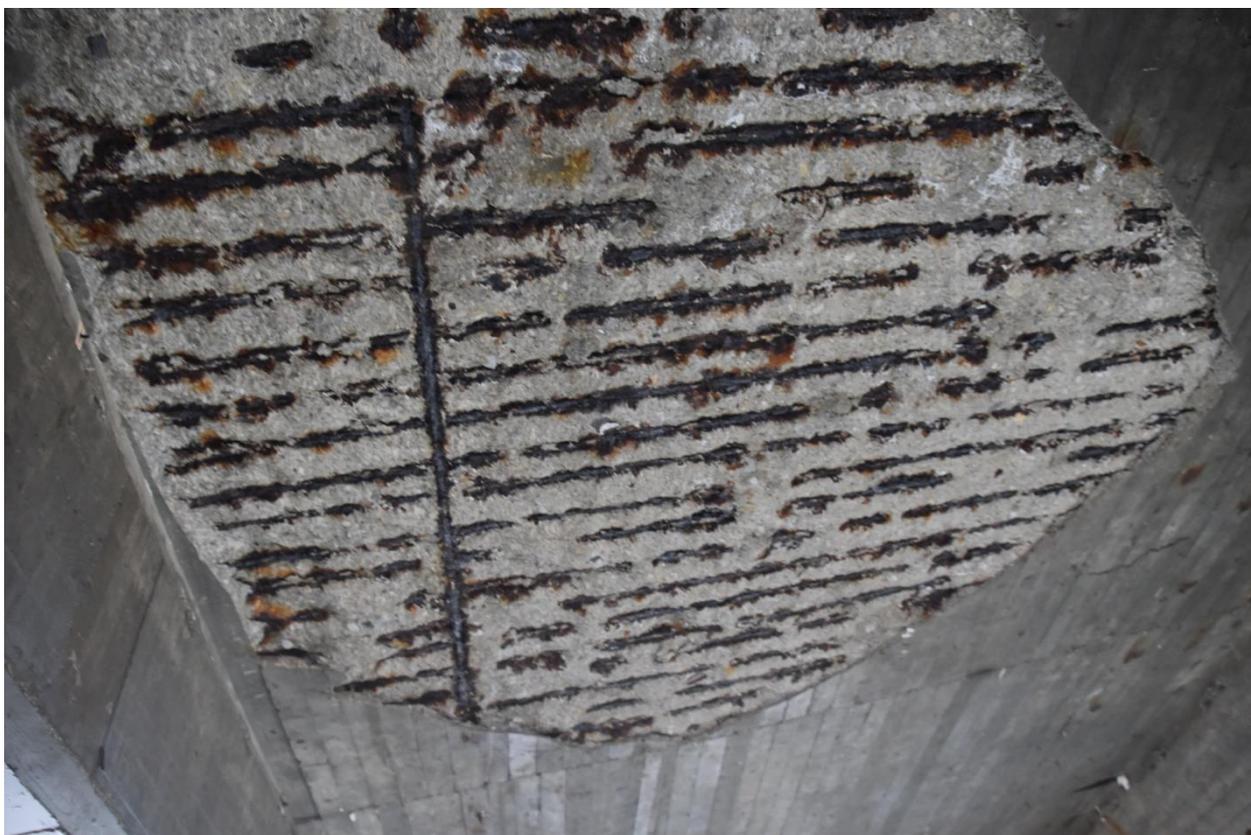
Bilde nr. 10 Ca. 6 m² avskalling m/synlig, kraftig korrodert armering.

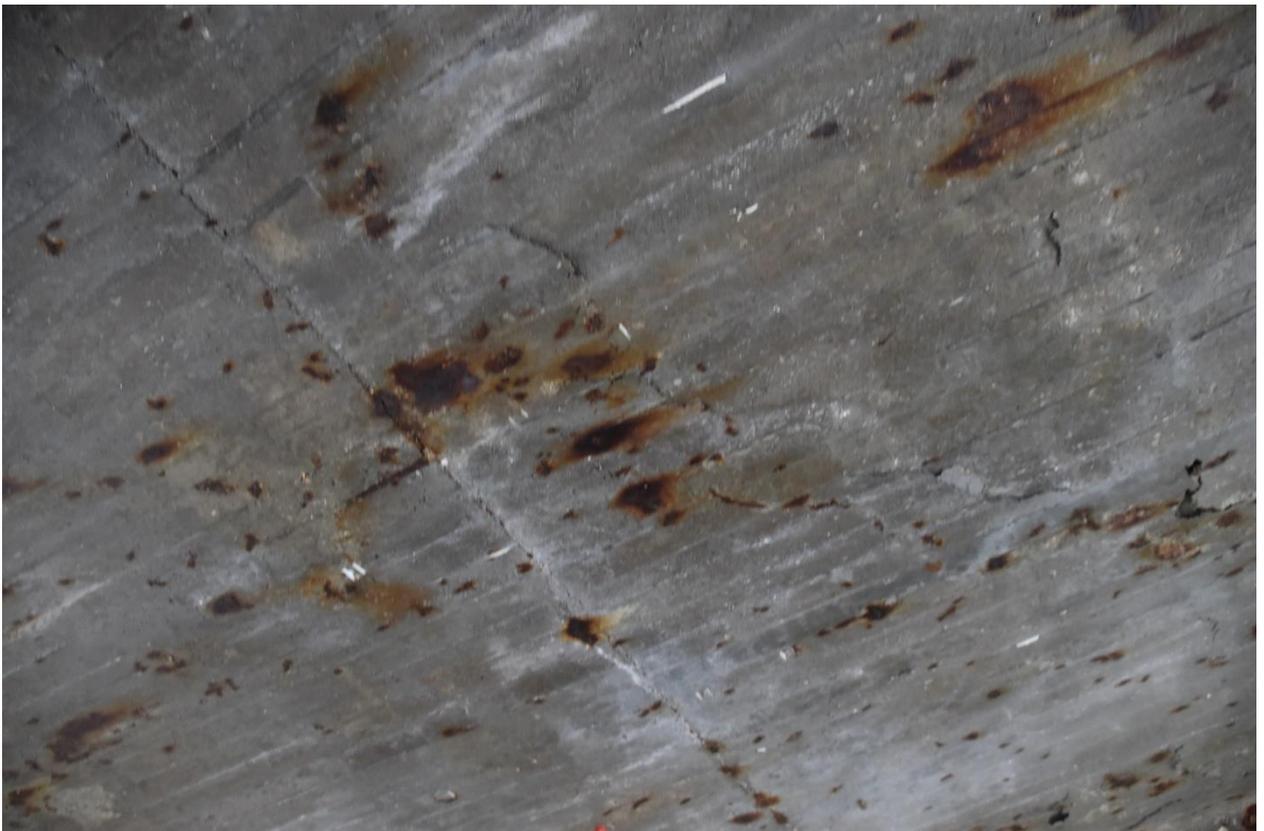
Bilde nr. 11 Stedvis mye bom/delamineringer m/korrosjonsflekker.

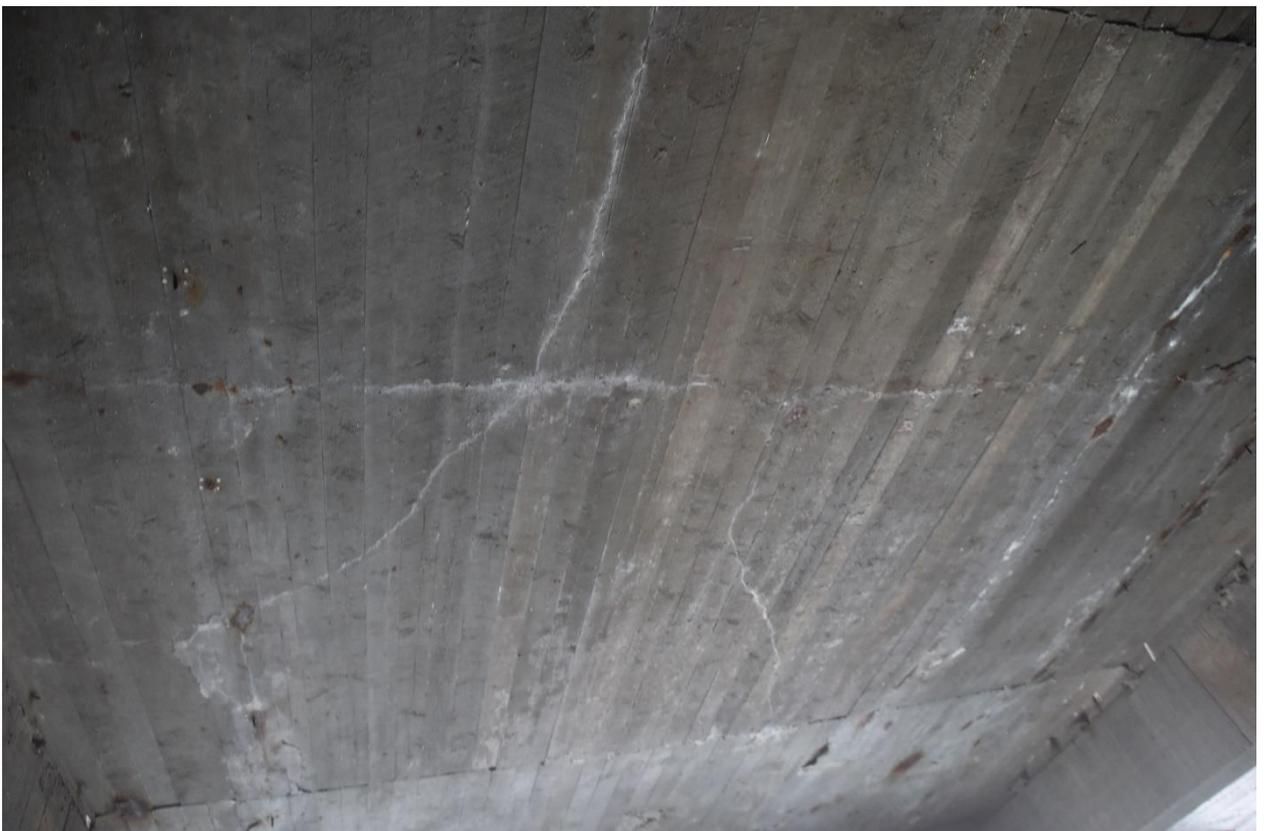
Bilde nr. 12 Riss m/fellingsprodukter i området foran friksjonsplate.

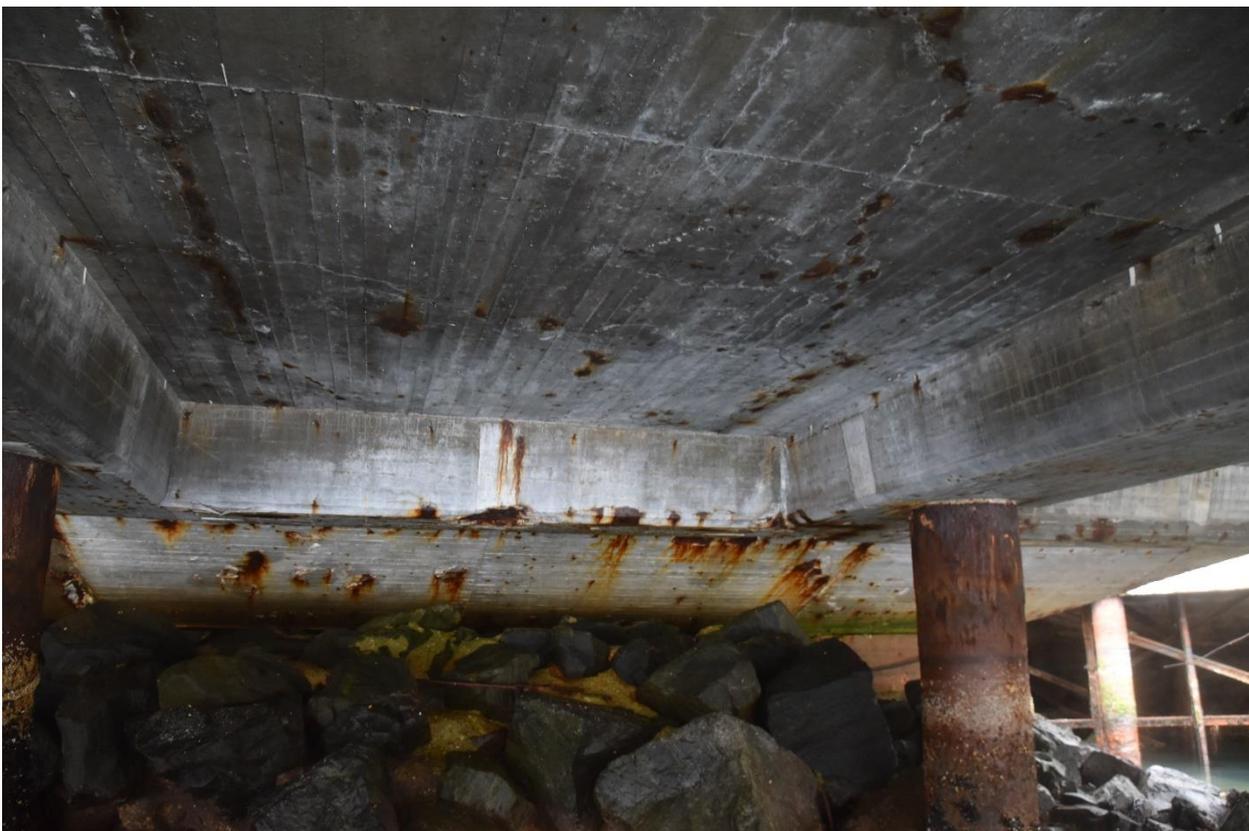
Bilde nr. 13 Riss m/fellingsprodukter, korrosjonsflekker og delamineringer i området foran friksjonsplate.

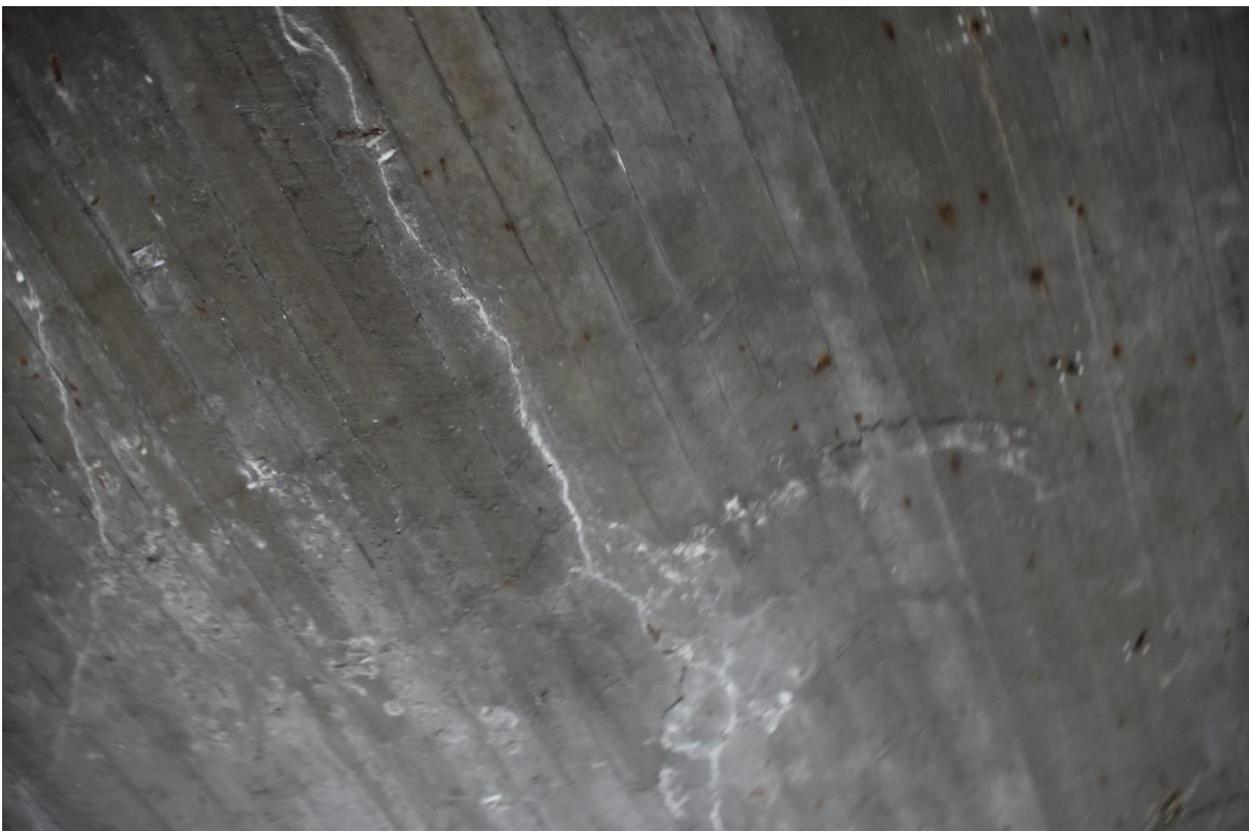
Bilde nr. 14 Riss m/fellingsprodukter i området foran friksjonsplate.

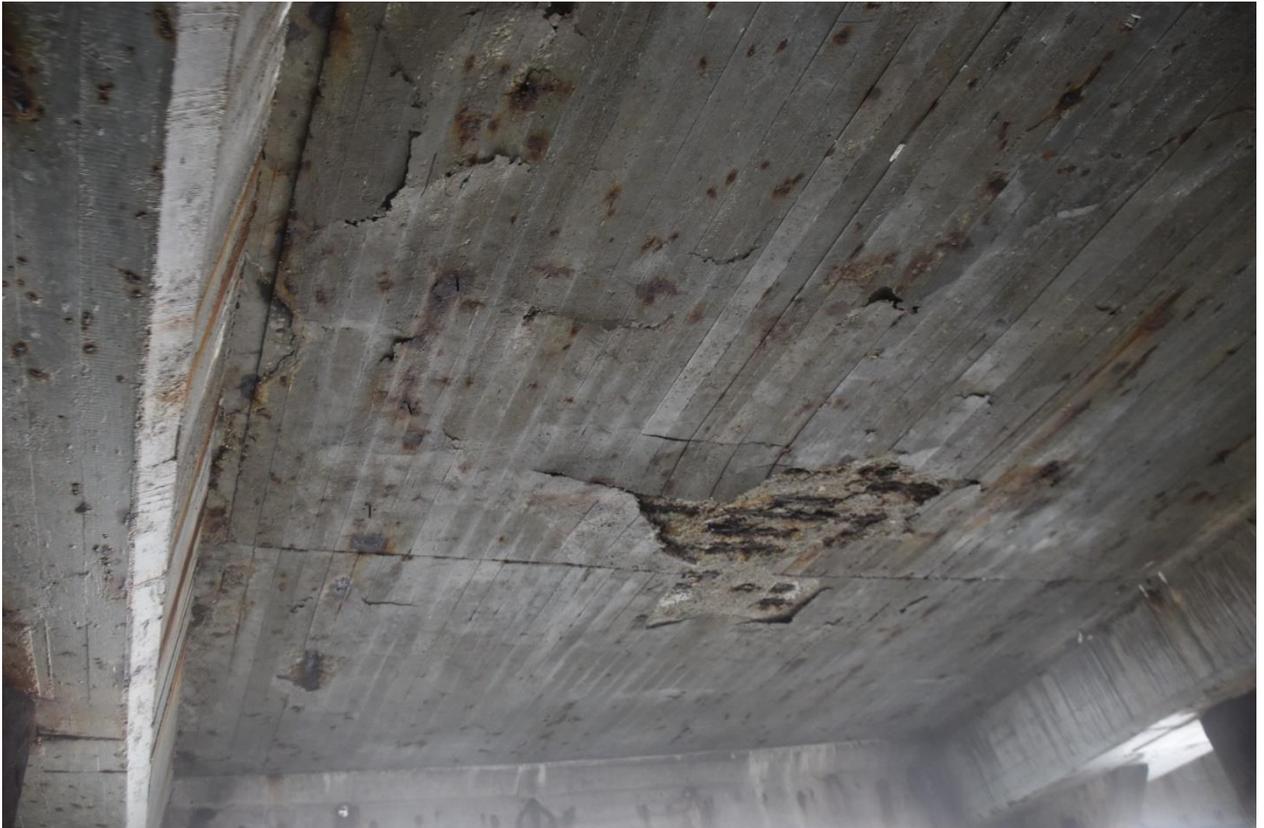
Bilde nr. 15 Avskallinger og delamineringer m/ synlig kraftig korrodert armering.

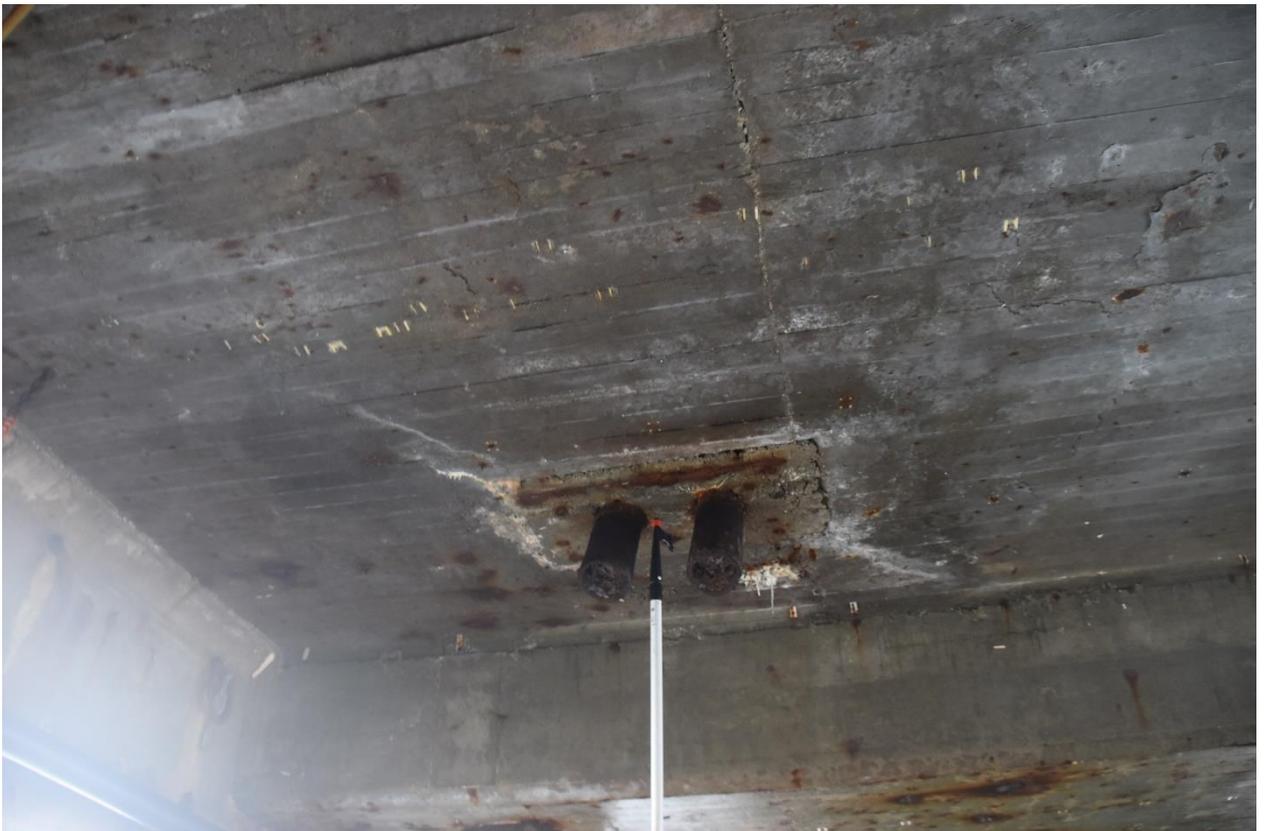
Bilde nr. 16 Riss m/fellingsprodukter ved gjennomføring.

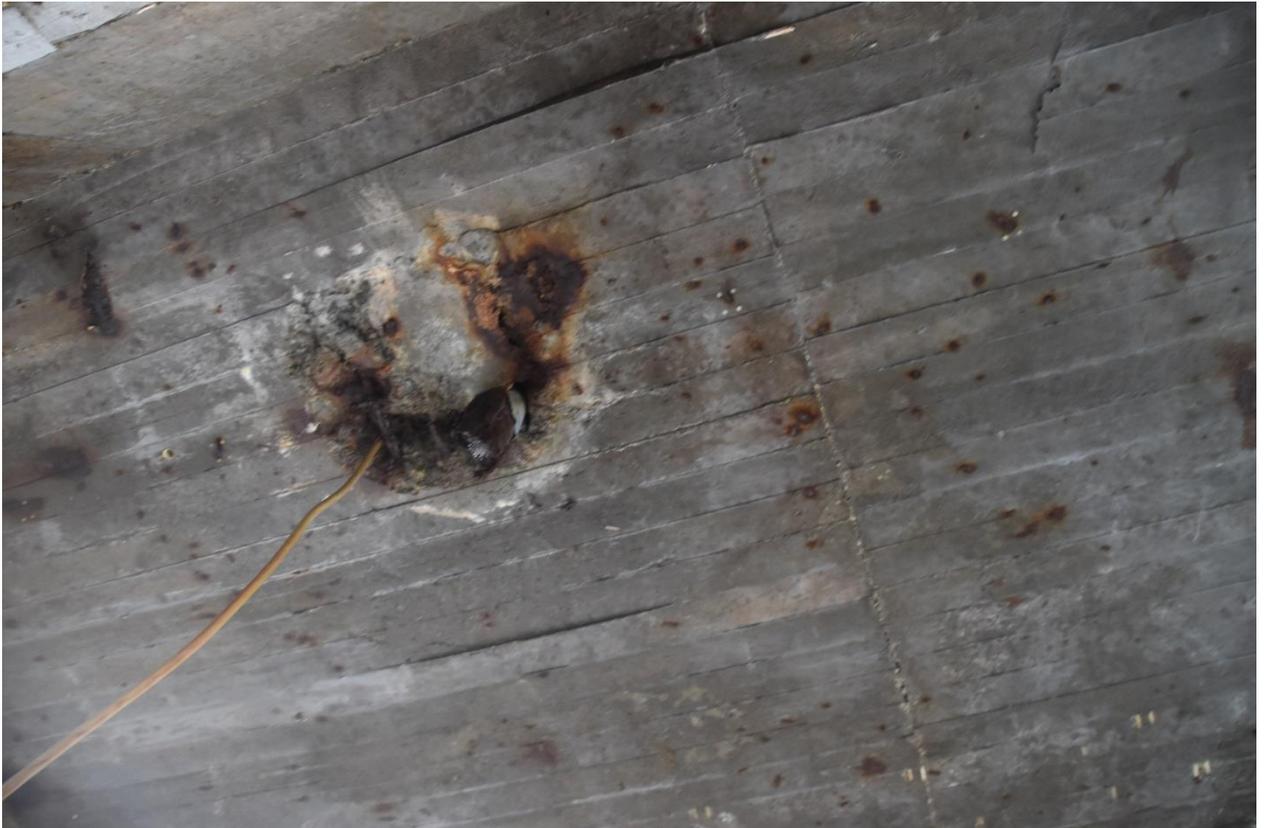
Bilde nr. 17 Hull for gjennomføring, hvor det er synlig, kraftig korrodert armering.

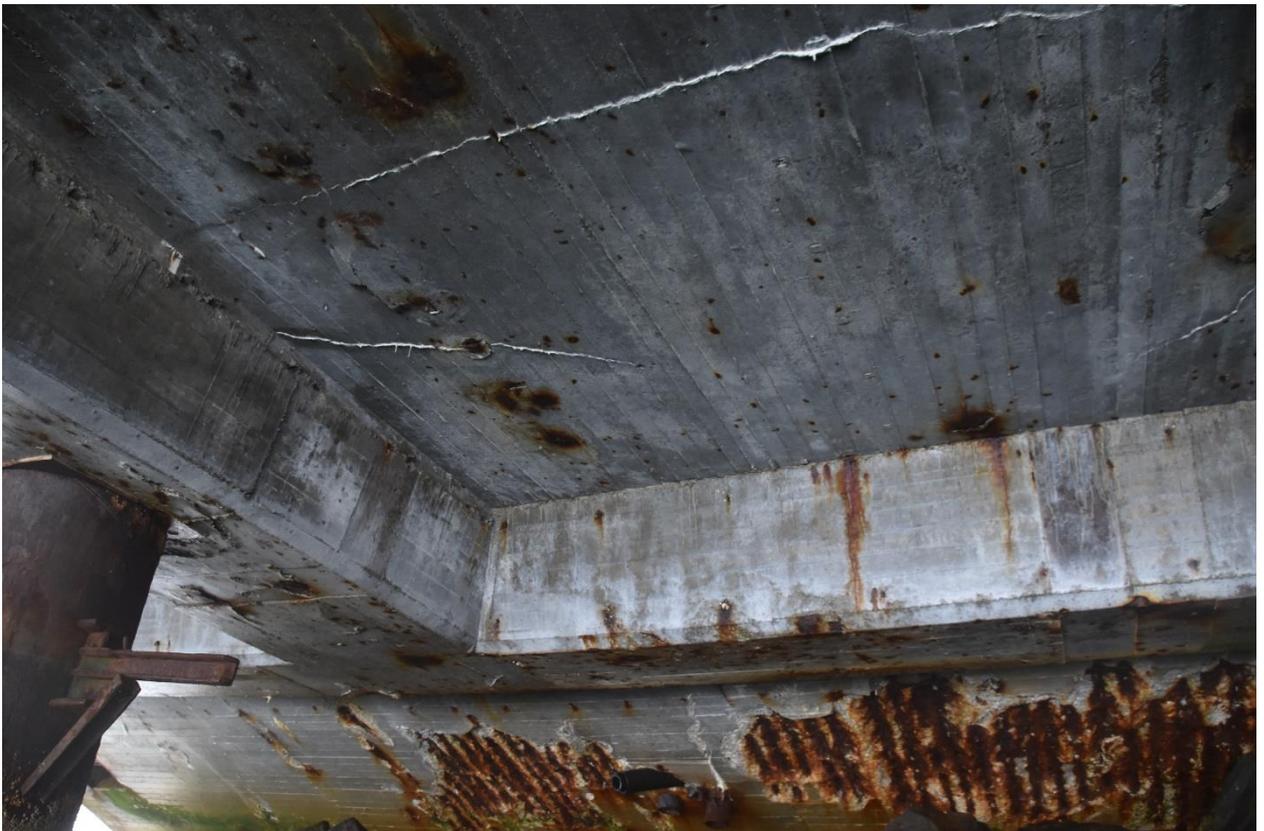
Bilde nr. 18 Riss m/fellingsprodukter i området foran friksjonsplate.

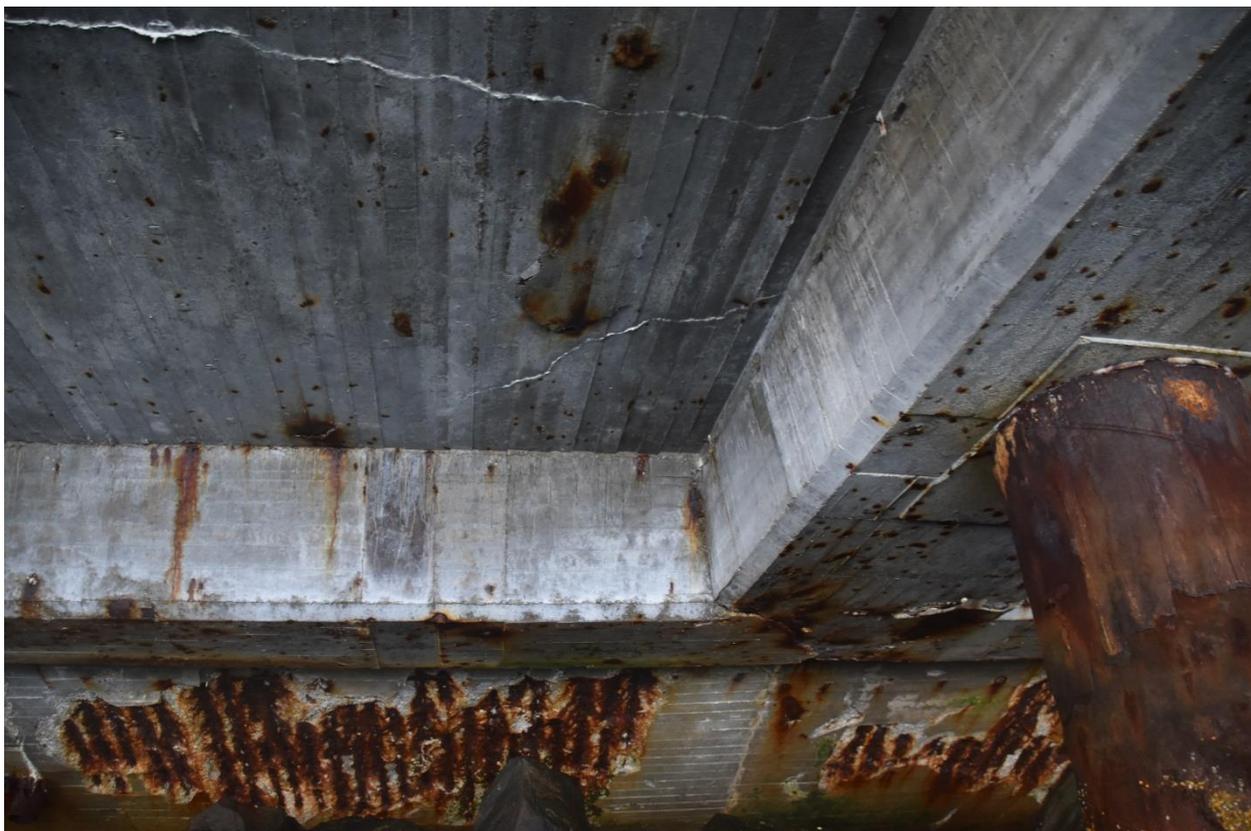
Bilde nr. 19 Riss m/fellingsprodukter i området foran friksjonsplate.

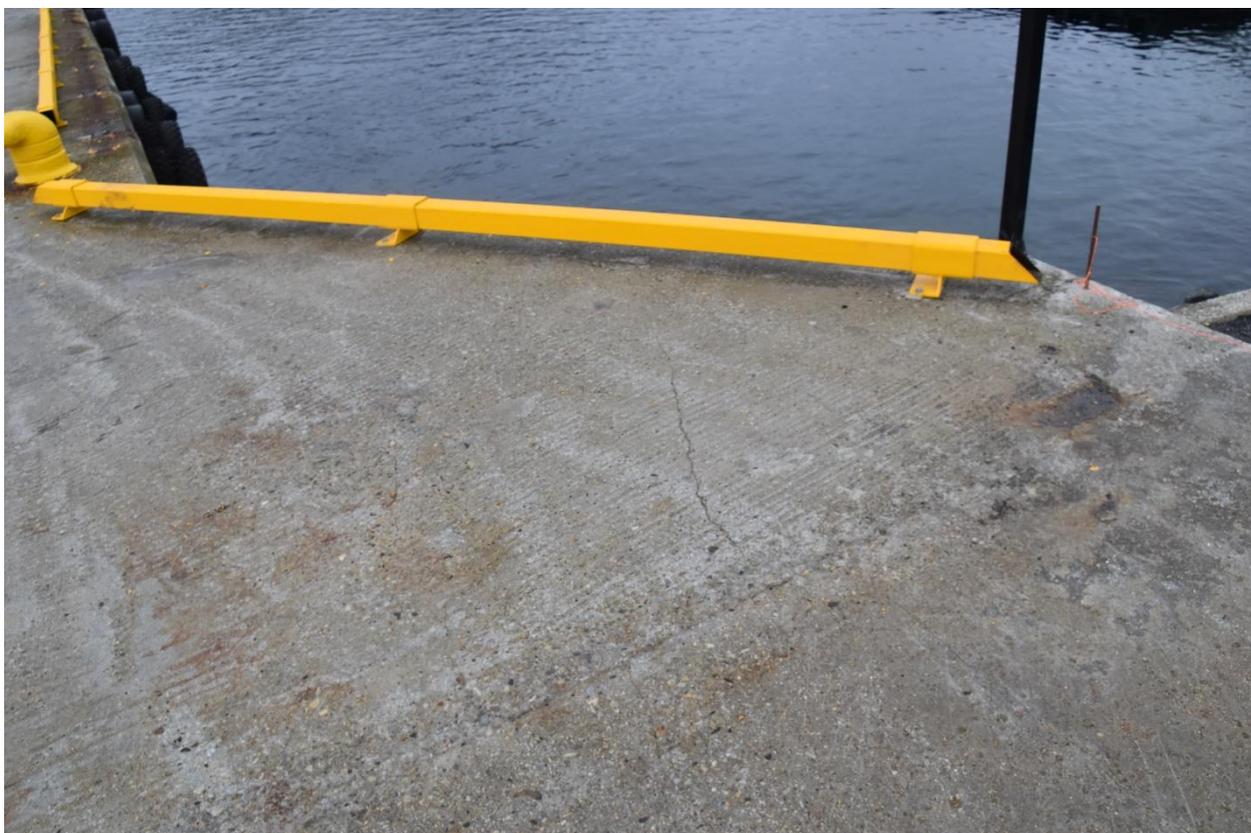
Bilde nr. 20 Riss i plate ved opplager til overgangsplate.

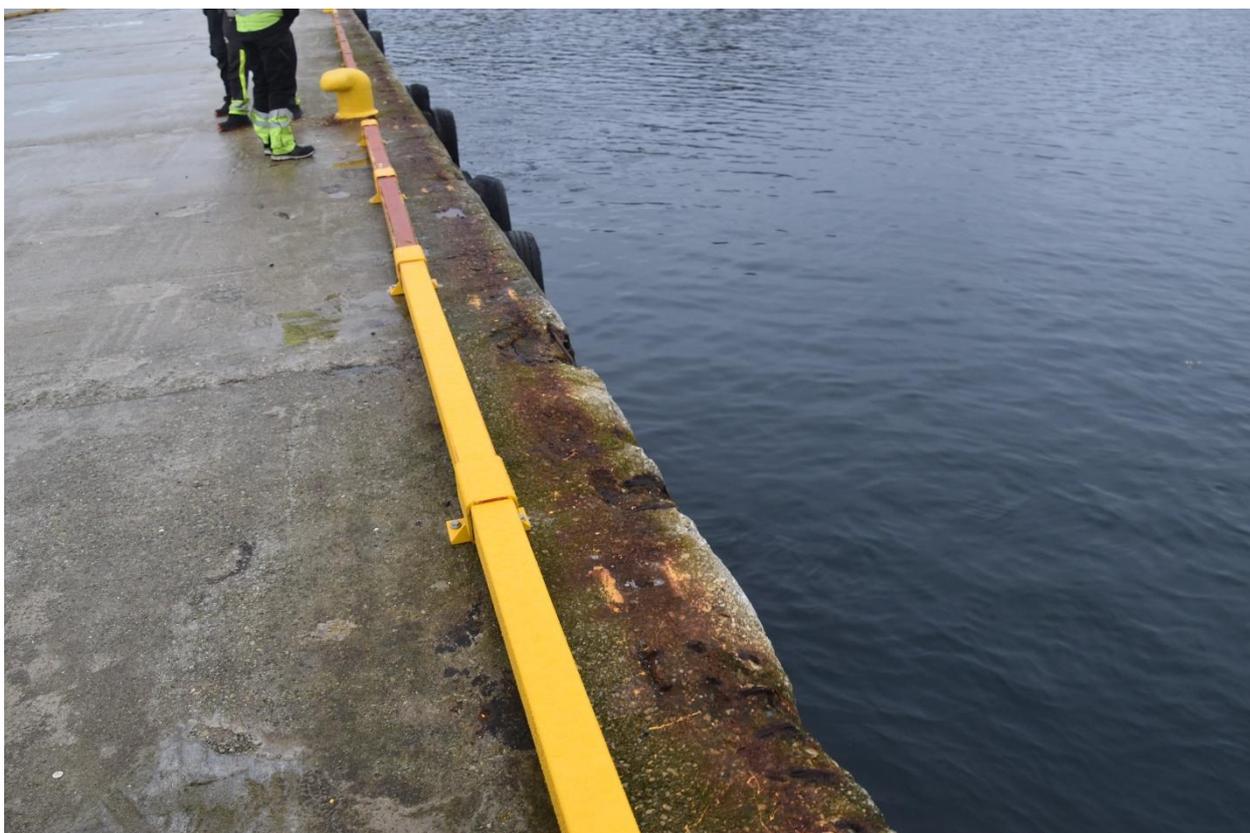
Bilde nr. 21 Avskallinger og synlig korrodert armering langs kaifront.
