VEDLEGG 1 – BILDEVEDLEGG OVER VANN

OPPDRAG	Tilstandsvurdering Kai 3-Honningsvåg	DOKUMENTKODE	Vedlegg 1
EMNE	BILDEVEDLEGG	TILGJENGELIGHET	Åpen
OPPDRAGSGIVER	Nordkappregionen Havn IKS	OPPDRAGSLEDER	Martin H. Thuve
KONTAKTPERSON	Øyvind Larsen	UTARBEIDET AV	Leif H. Fredheim
		ANSVARLIG ENHET	Multiconsult Norge AS-Havn og tyngre konstruksjoner, Narvik

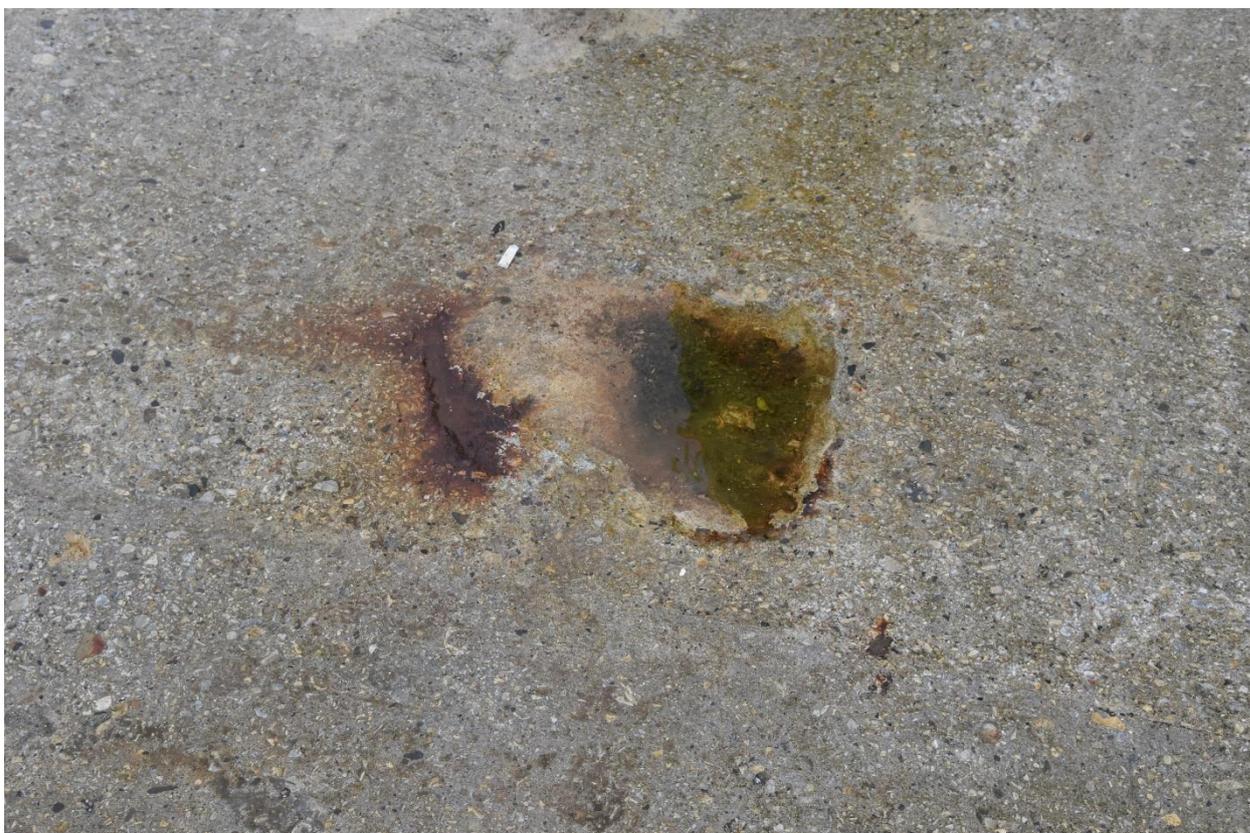
Bilde nr. 22 Stedvis, små groper.

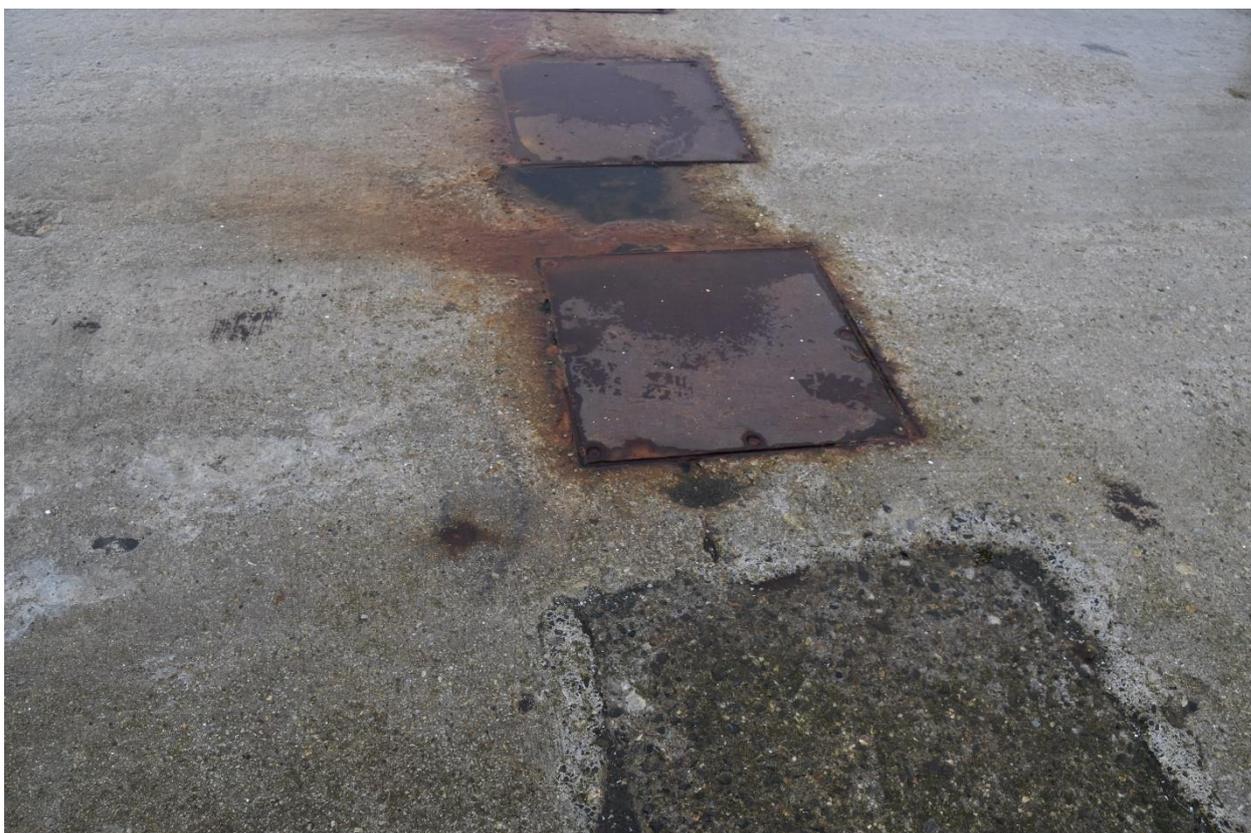
Bilde nr. 23 Gjennomgang for skivepilar. Stålplater korroderer. Avskallinger.

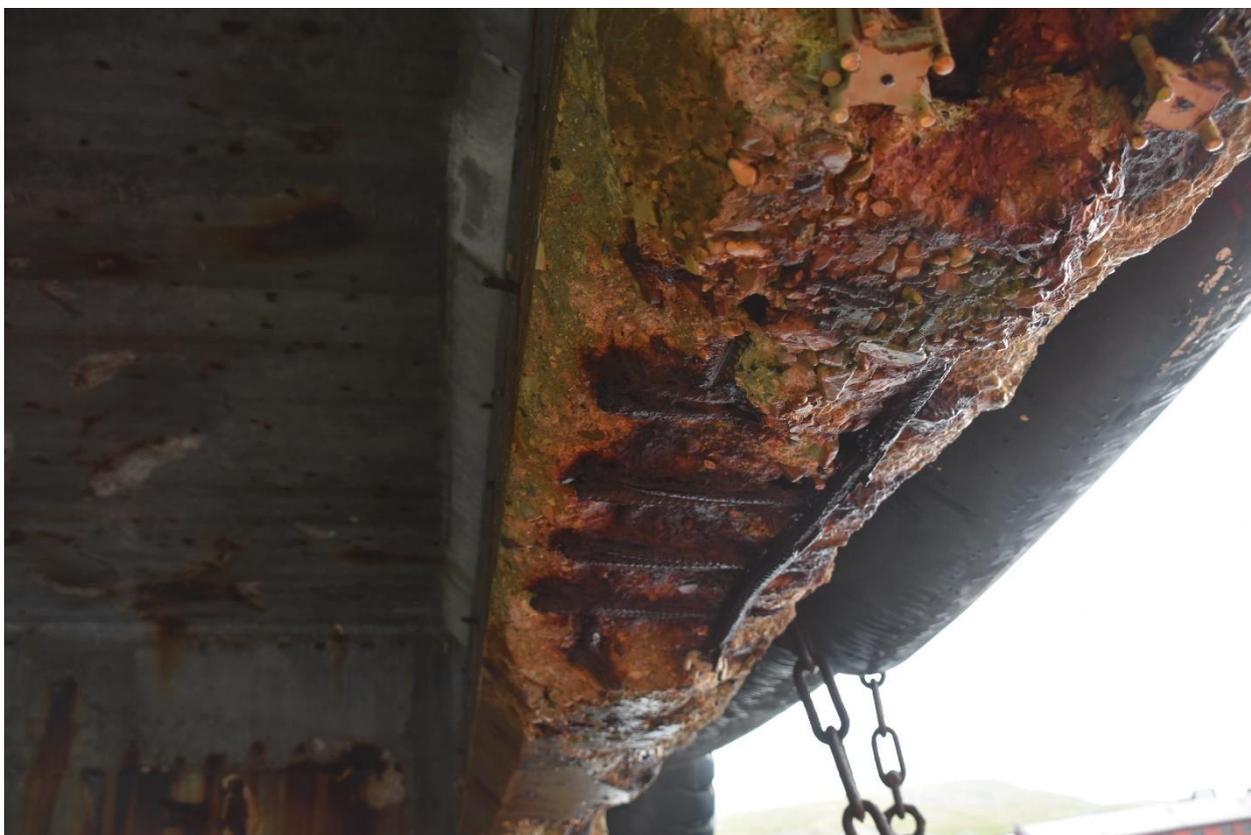
Bilde nr. 24 Avskalling m/kraftig korrodert armering.

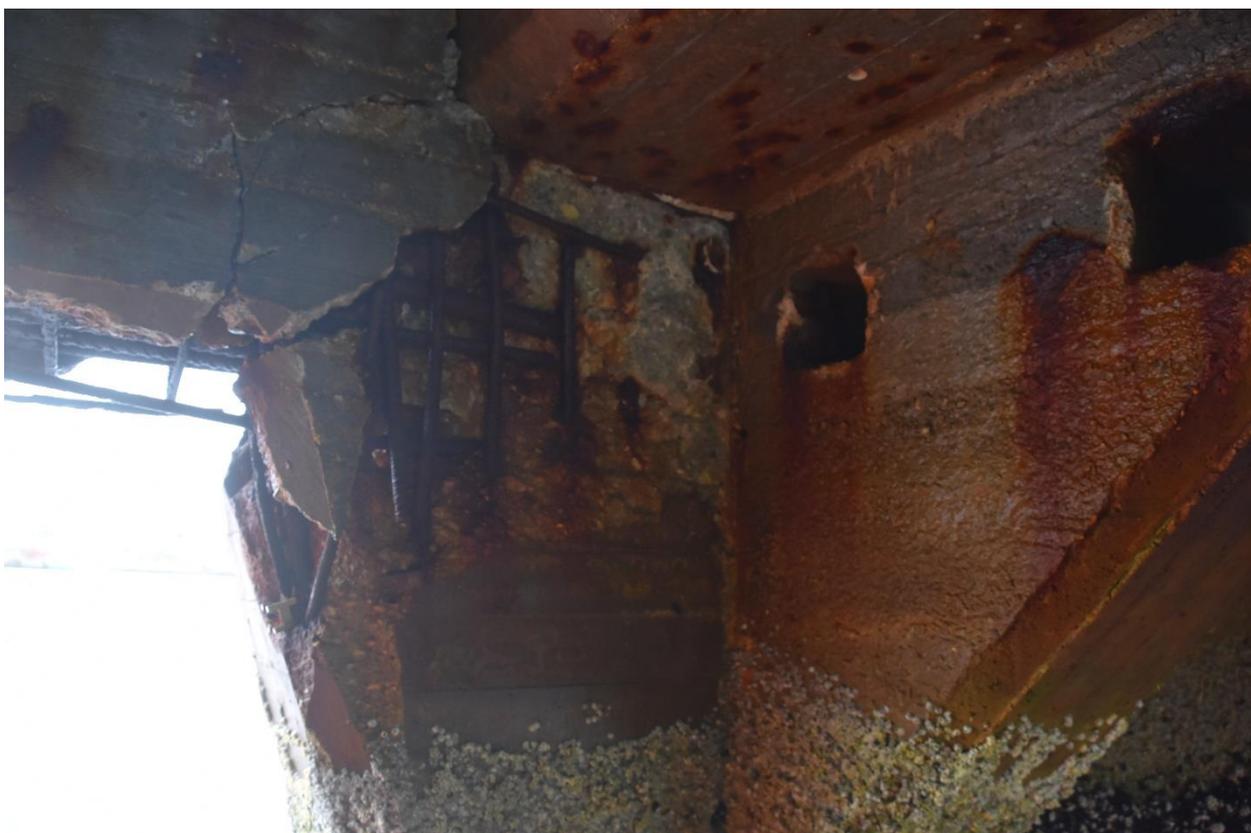
Bilde nr. 25 Kraftig knusning m/synlig korrodert armering.

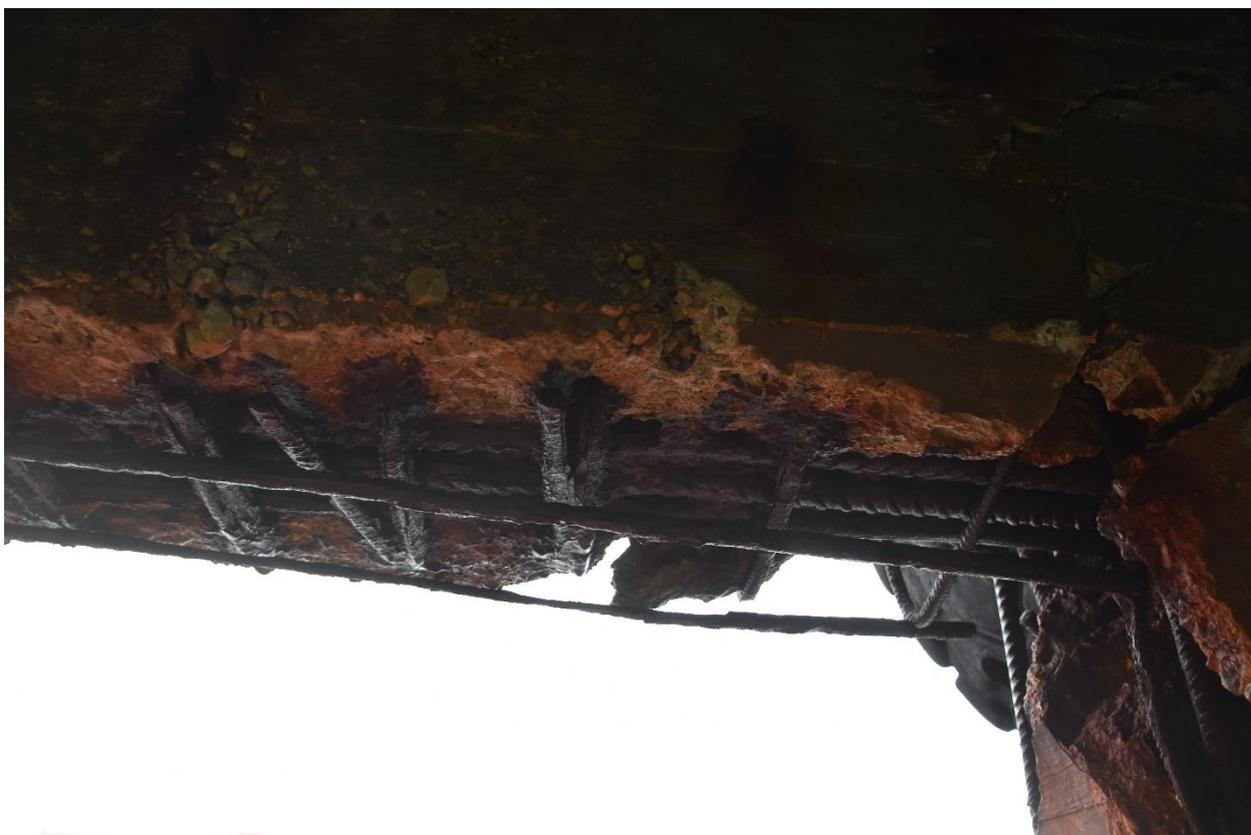
Bilde nr. 26 Underside fendervegg. Avskalling m/kraftig korrodert armering.

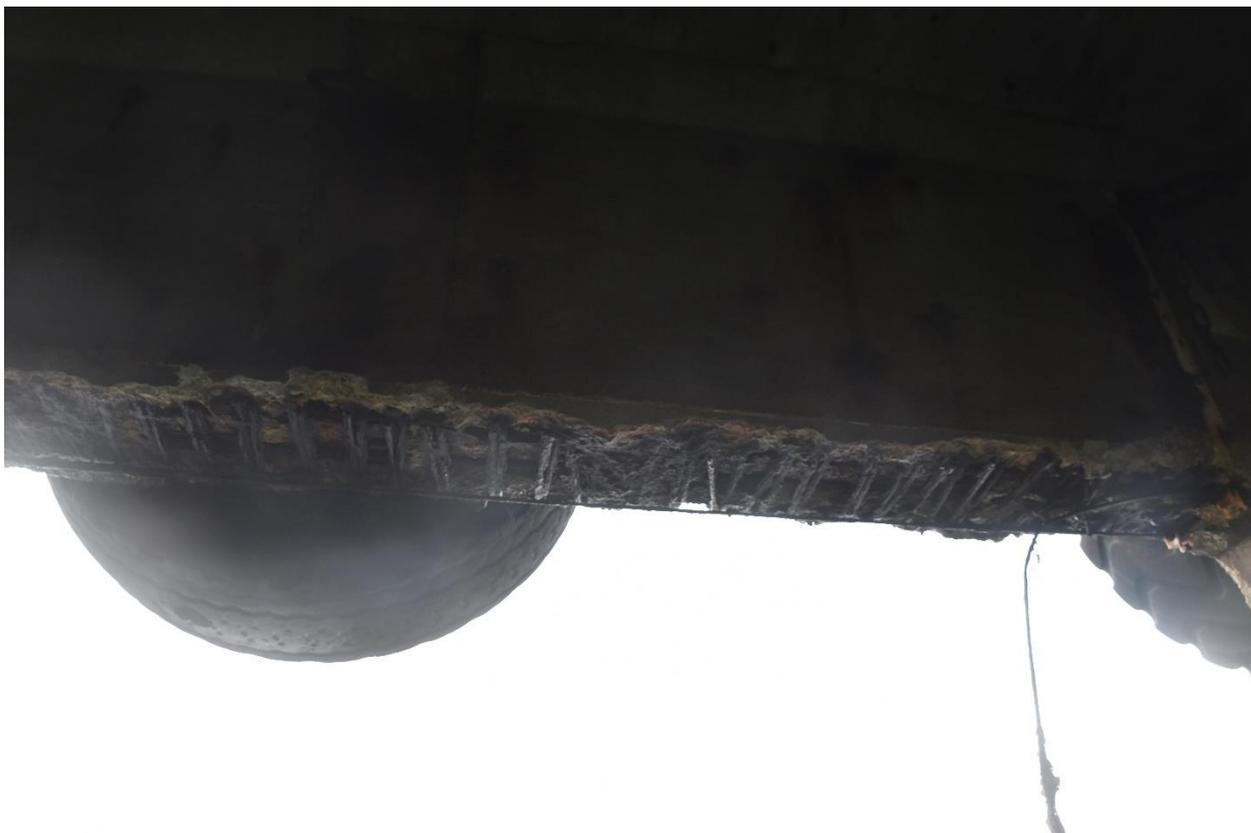
Bilde nr. 27 Underside fendervegg. Avskalling m/kraftig korrodert armering.

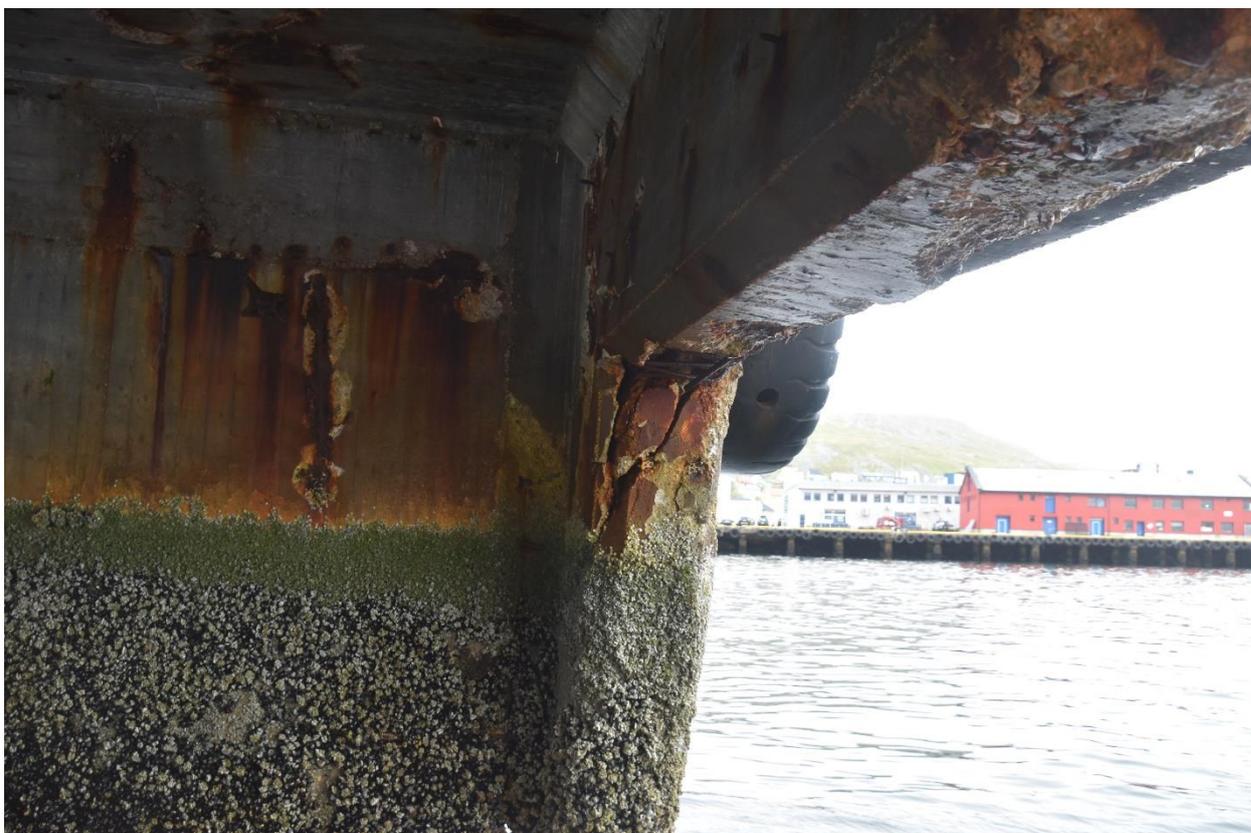
Bilde nr. 28 Brudd/knusning i overgang mellom fendervegg og skjørt.

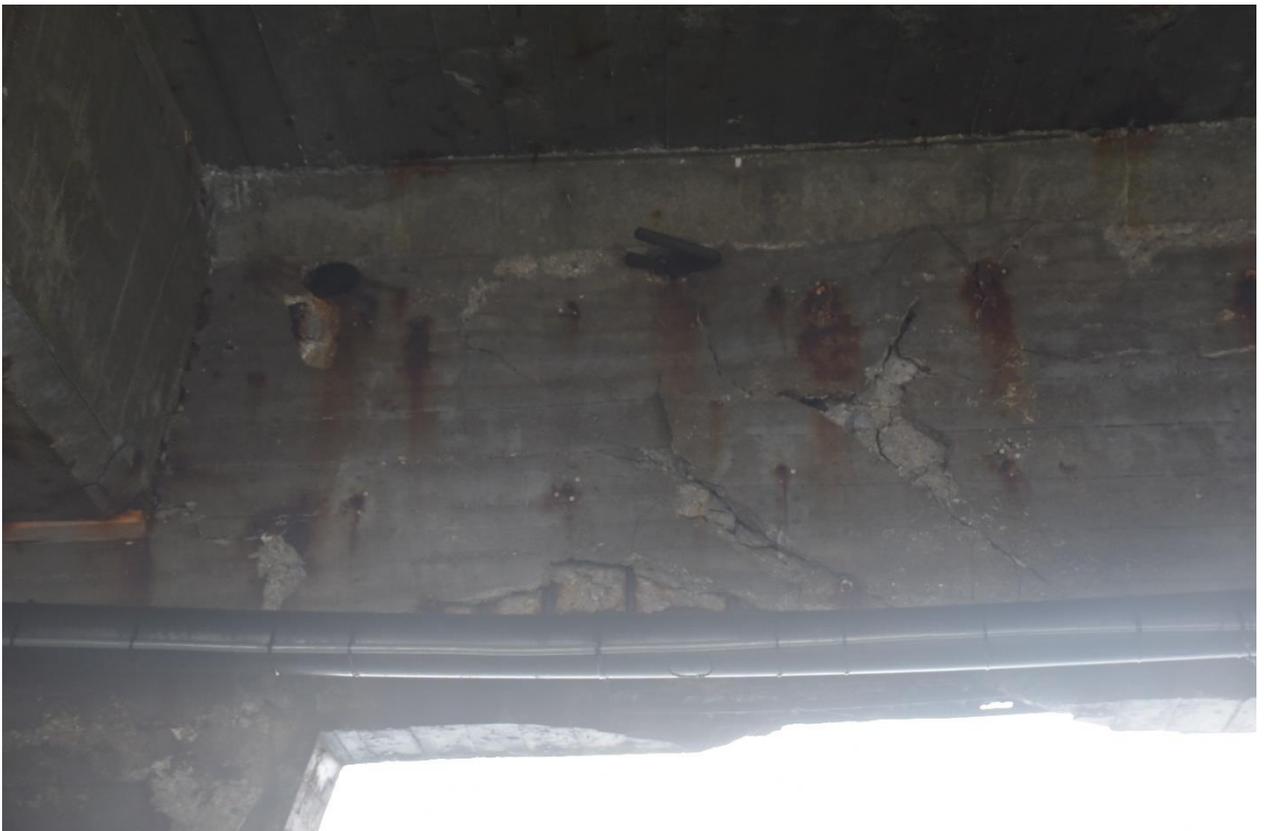
Bilde nr. 29 Innside fendervegg. Kraftige delamineringer.

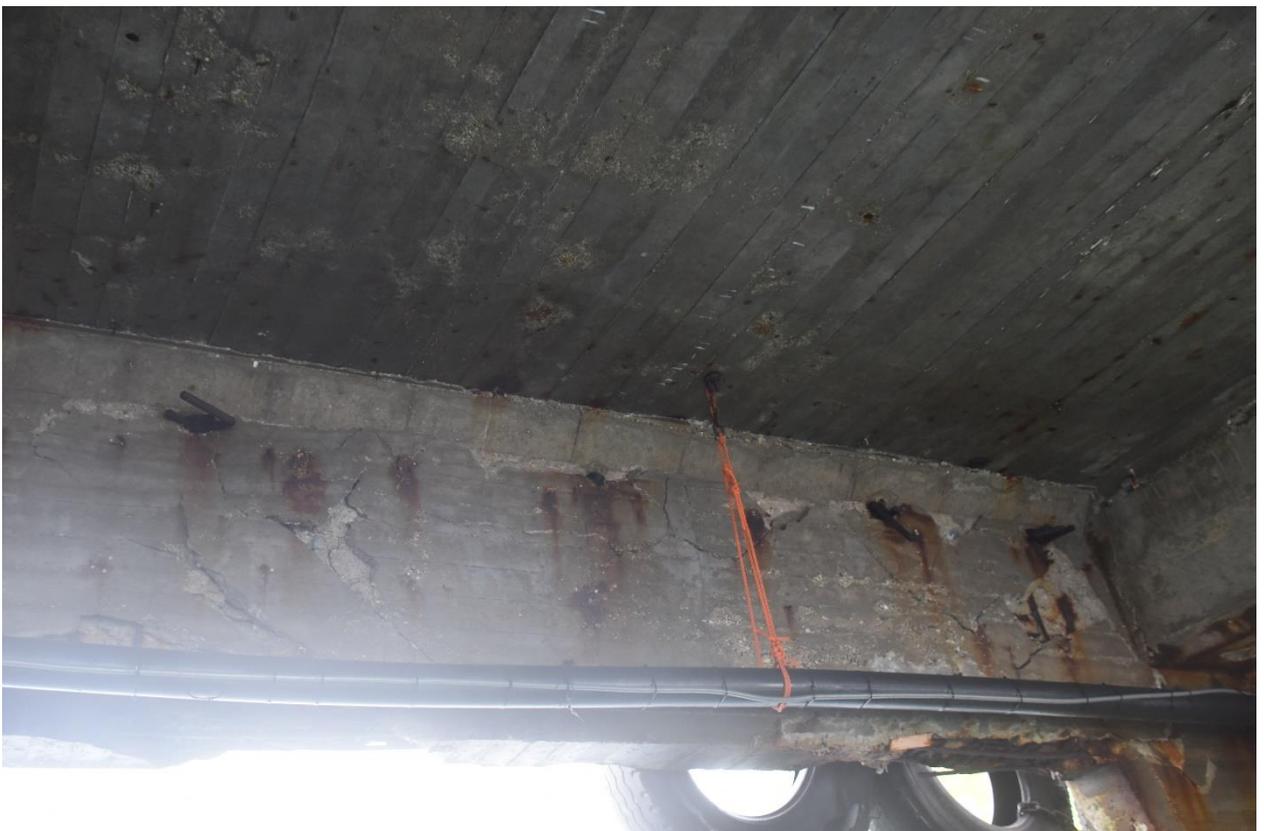
Bilde nr. 30 Innside fendervegg. Kraftige delamineringer.

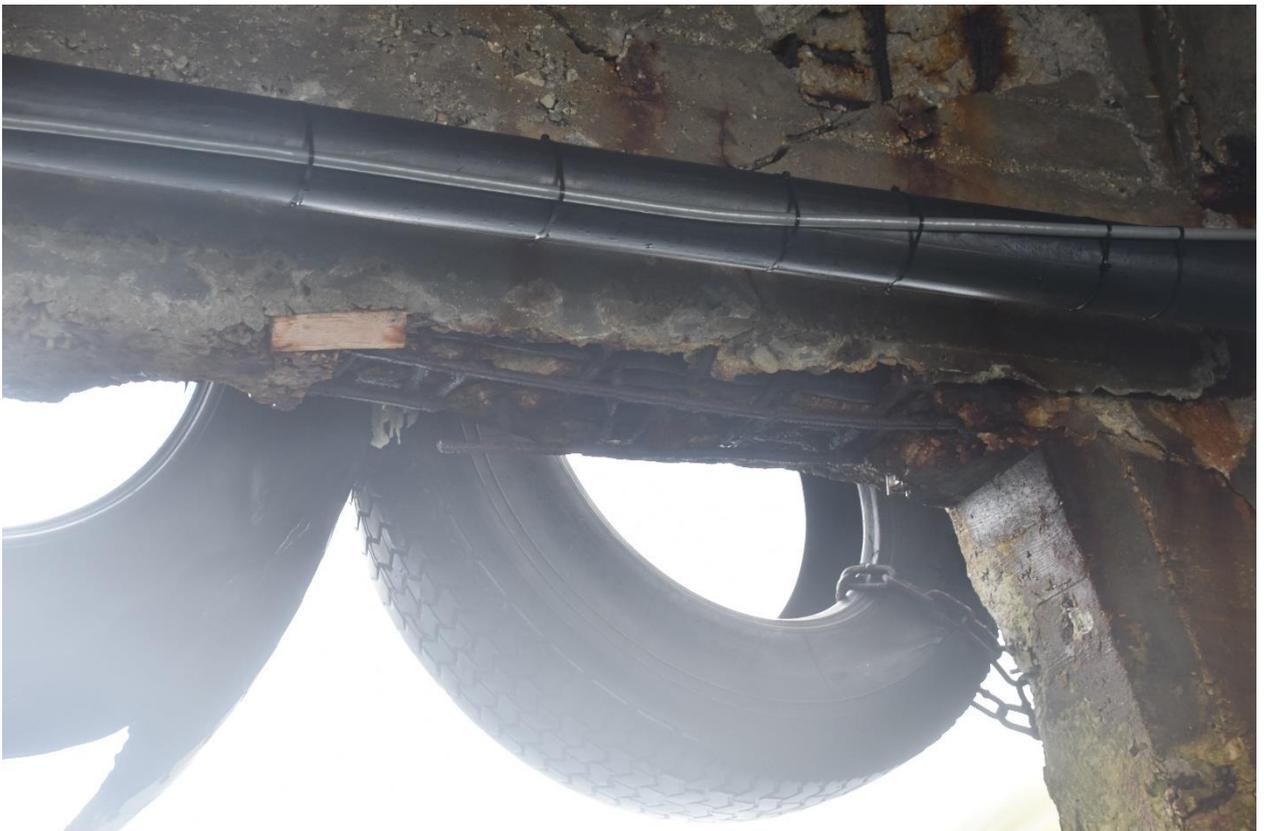
Bilde nr. 31 Knusning, avskalling m/kraftig korrodert armering.

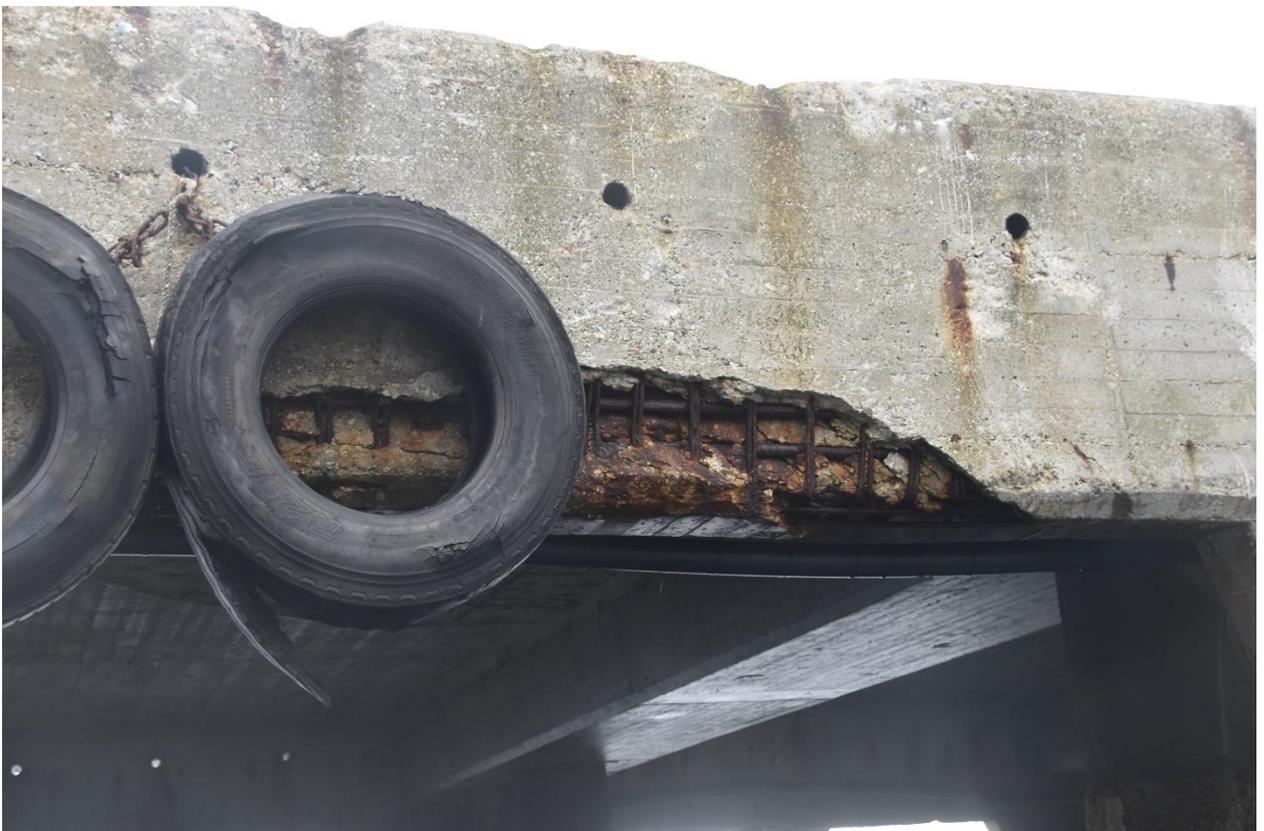
Bilde nr. 32 Utside fendervegg. Knusning, avskalling m/kraftig korrodert armering.

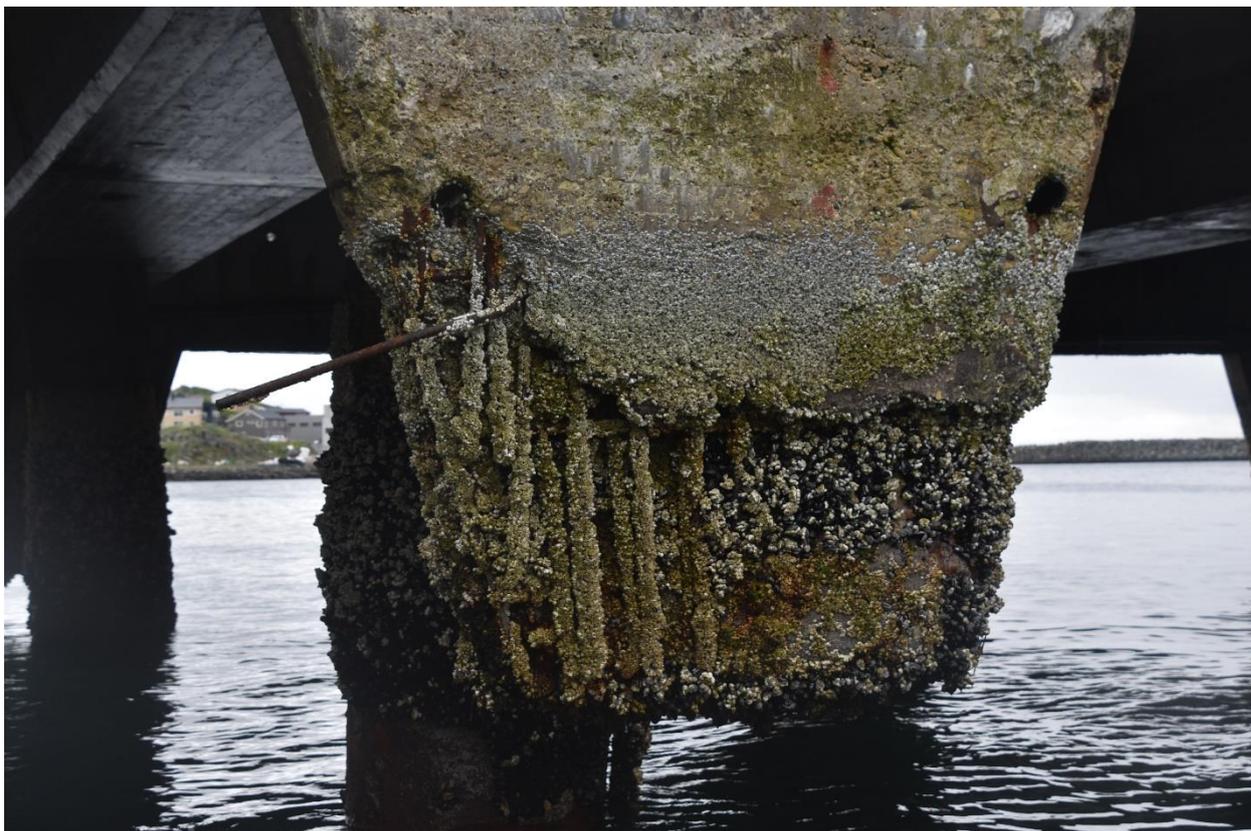
Bilde nr. 33 Nedre del av fenderskjørt. Omfattende marin begroing. Forvitret og utvasket betong.

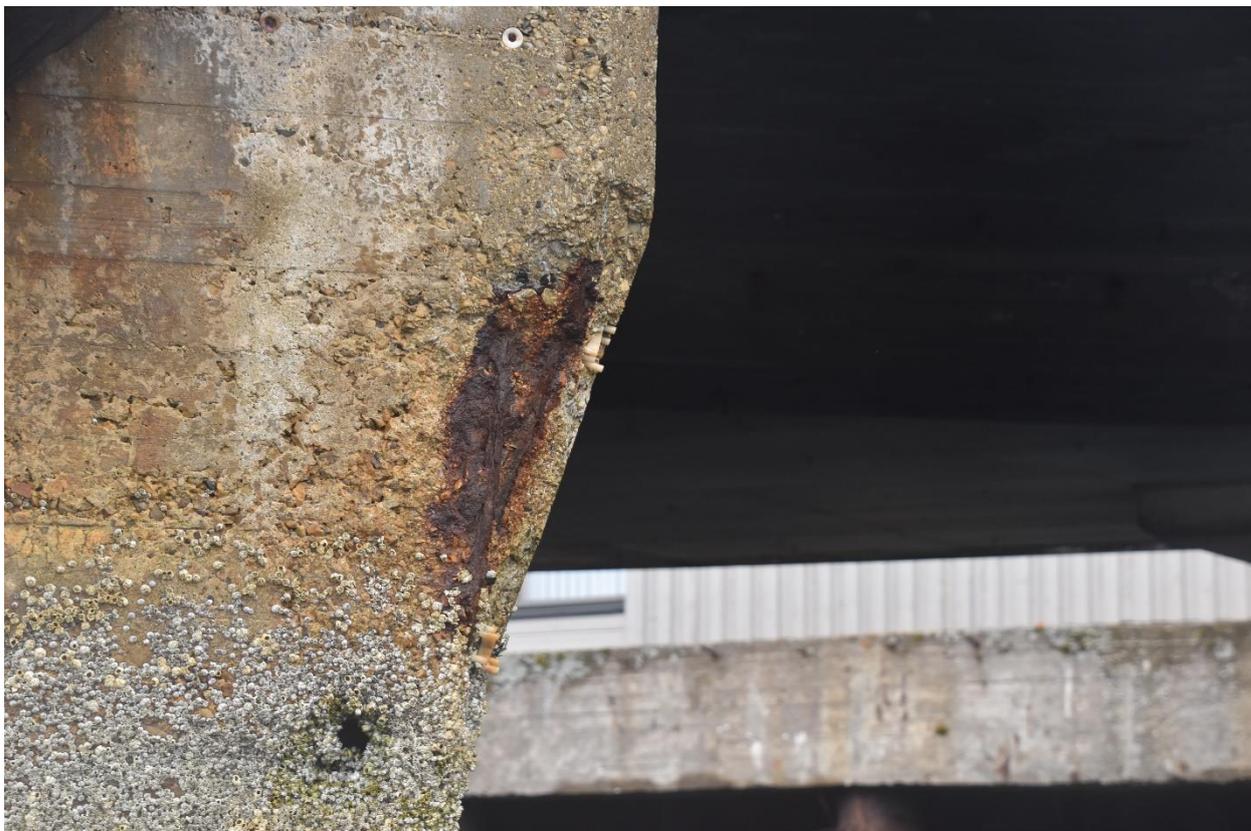
Bilde nr. 34 Kant på fenderskjørt. Avskalling m/ kraftig korrodert armering.

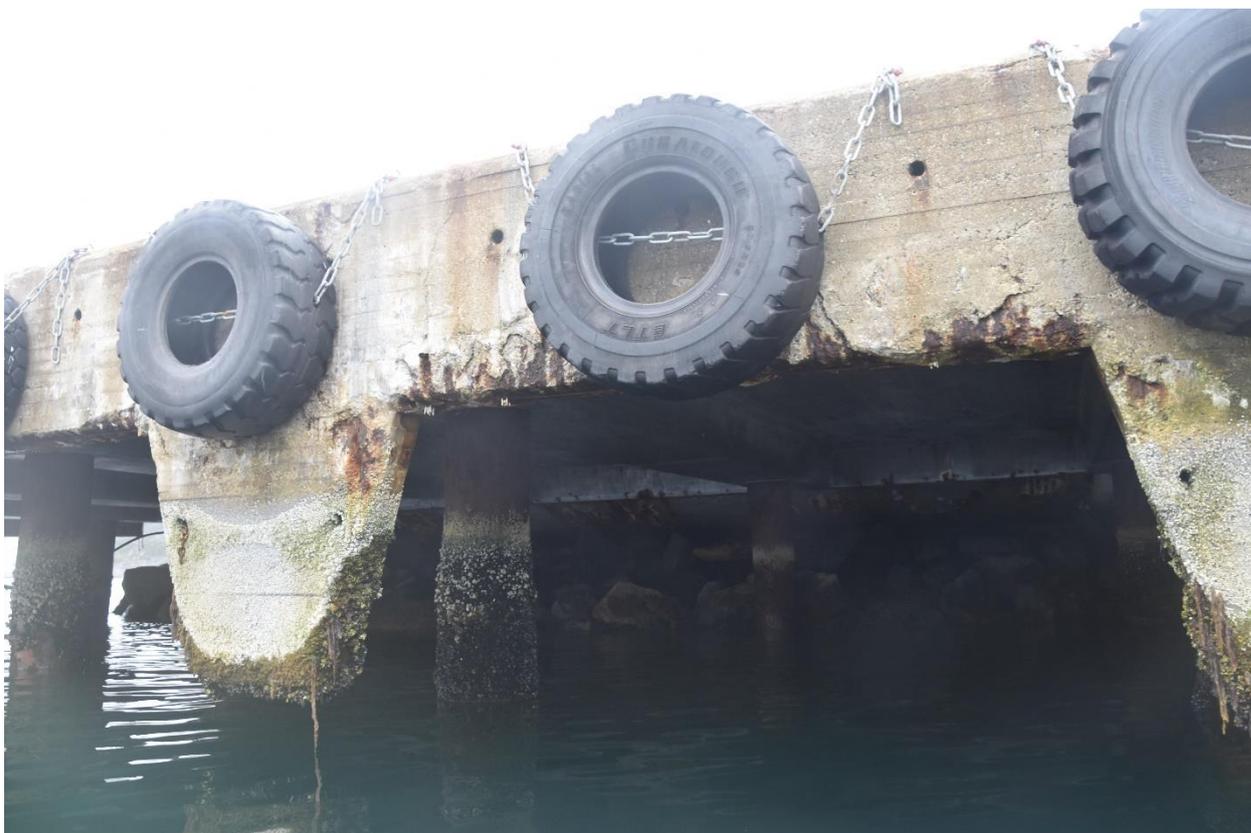
Bilde nr. 35 Utvendig hjørne på fendervegg. Avskalling m/ kraftig korrodert armering.

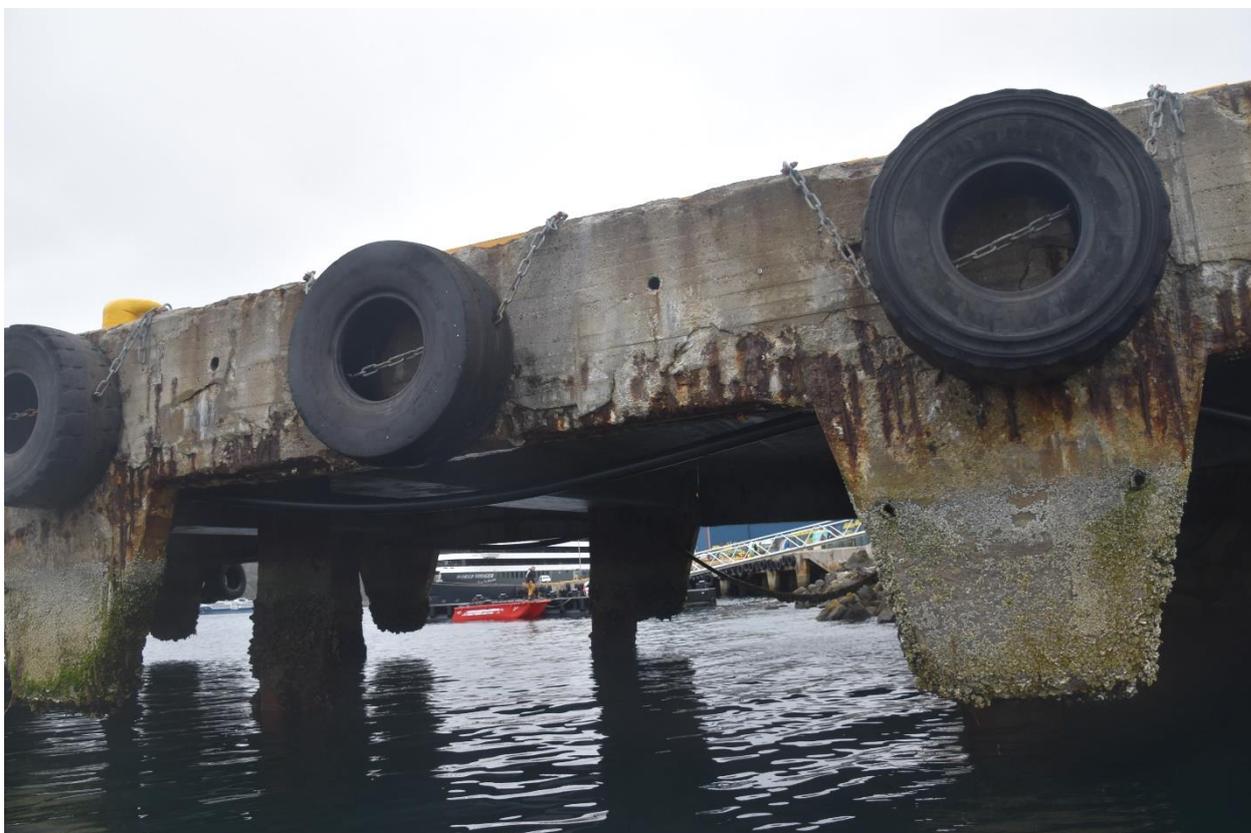
Bilde nr. 36 Utvendig fendervegg. Avskallinger m/ kraftig korrodert armering.

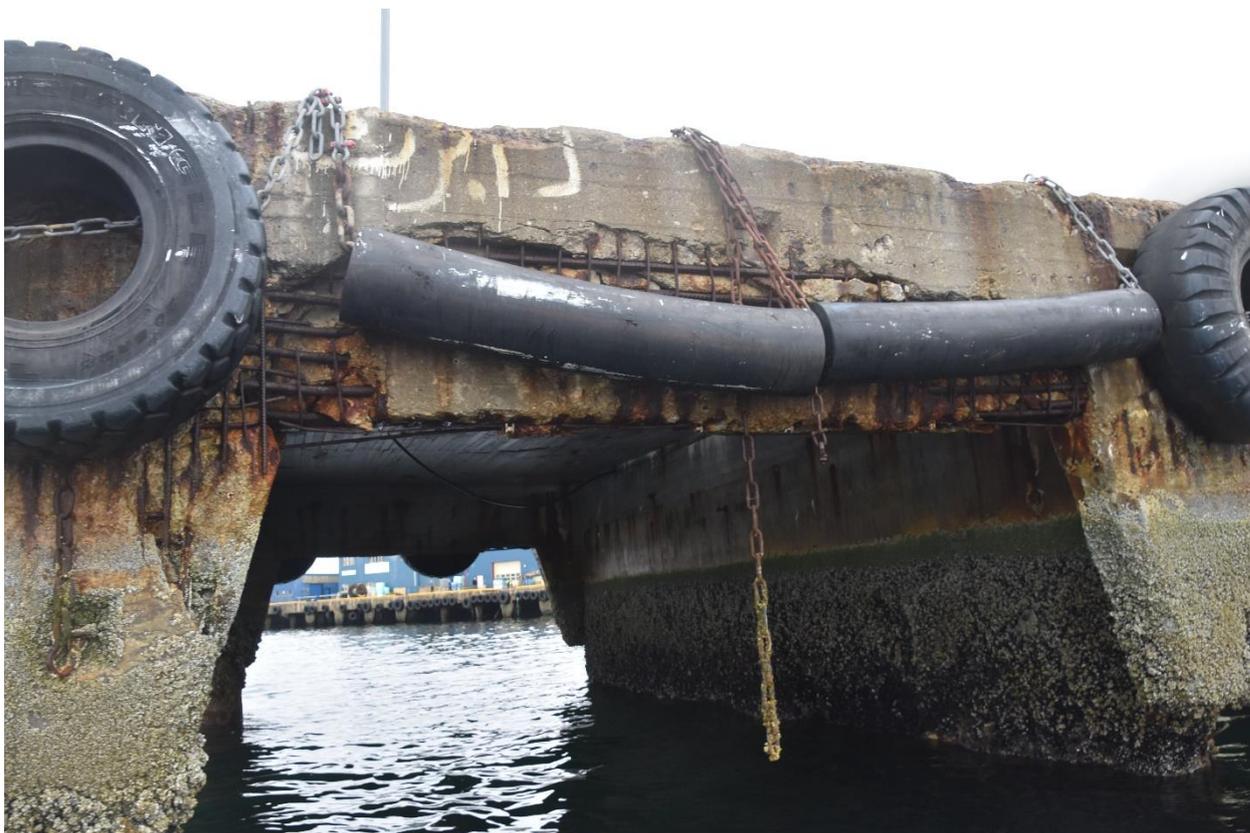
Bilde nr. 37 Utvendig fendervegg. Stor knusning m/synlig korrodert armering.

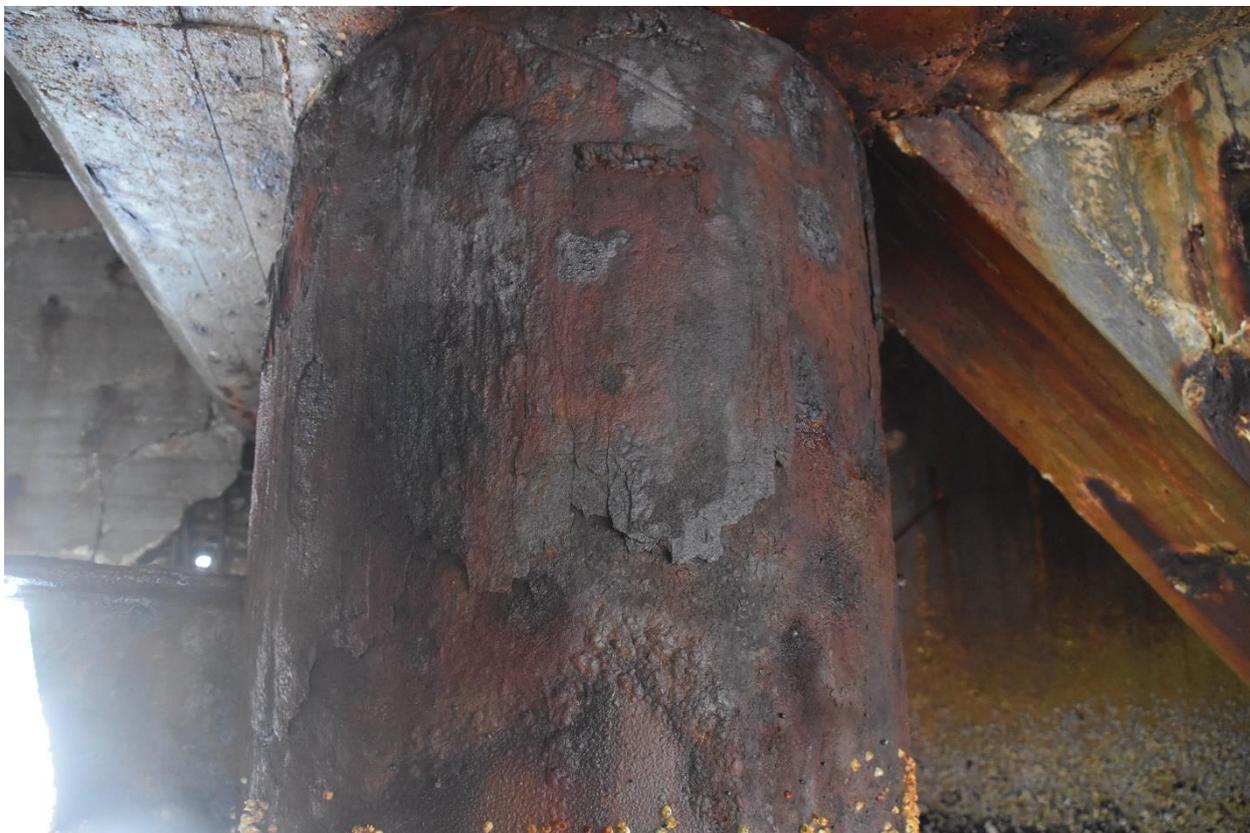
Bilde nr. 38 Stålpilarene korroderer kraftig fra tidevannsonen og opp. Tverrsnittsreduksjon.

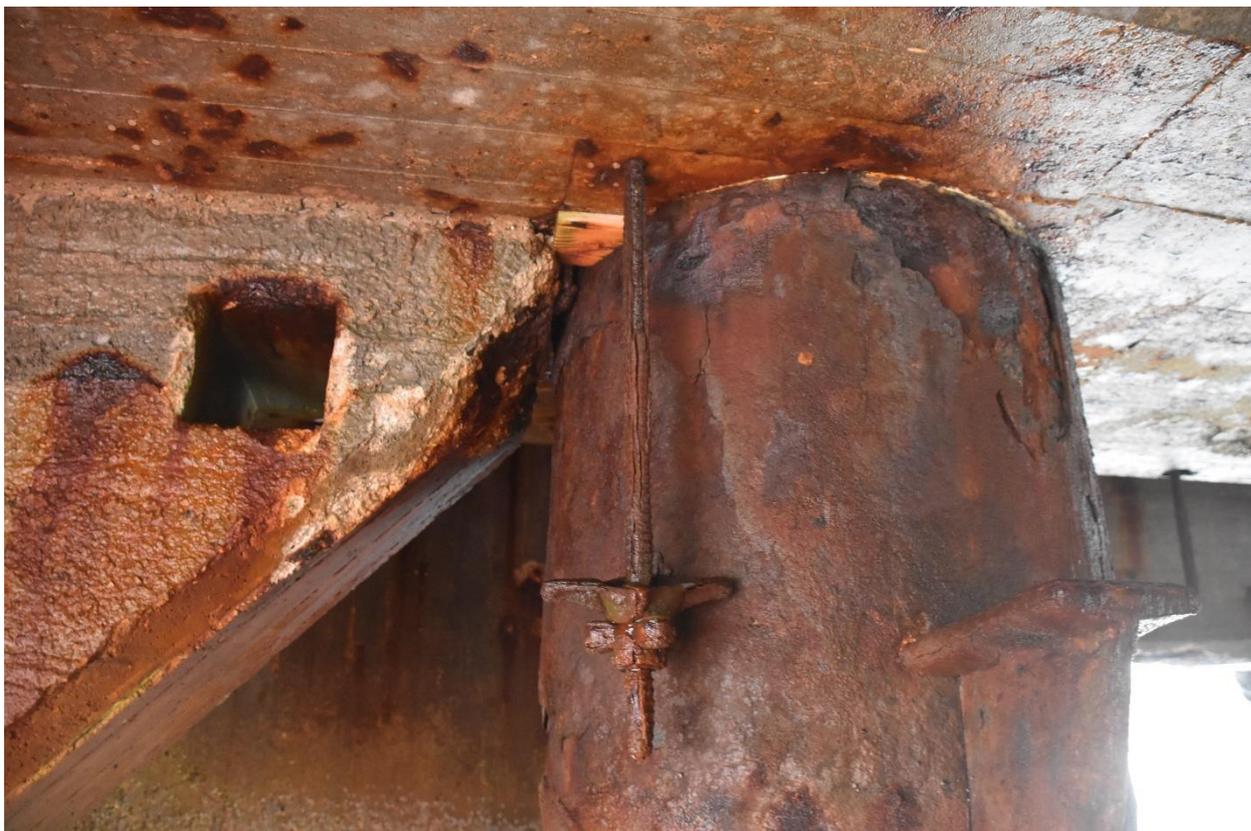
Bilde nr. 39 Korroderer kraftig mot betong.

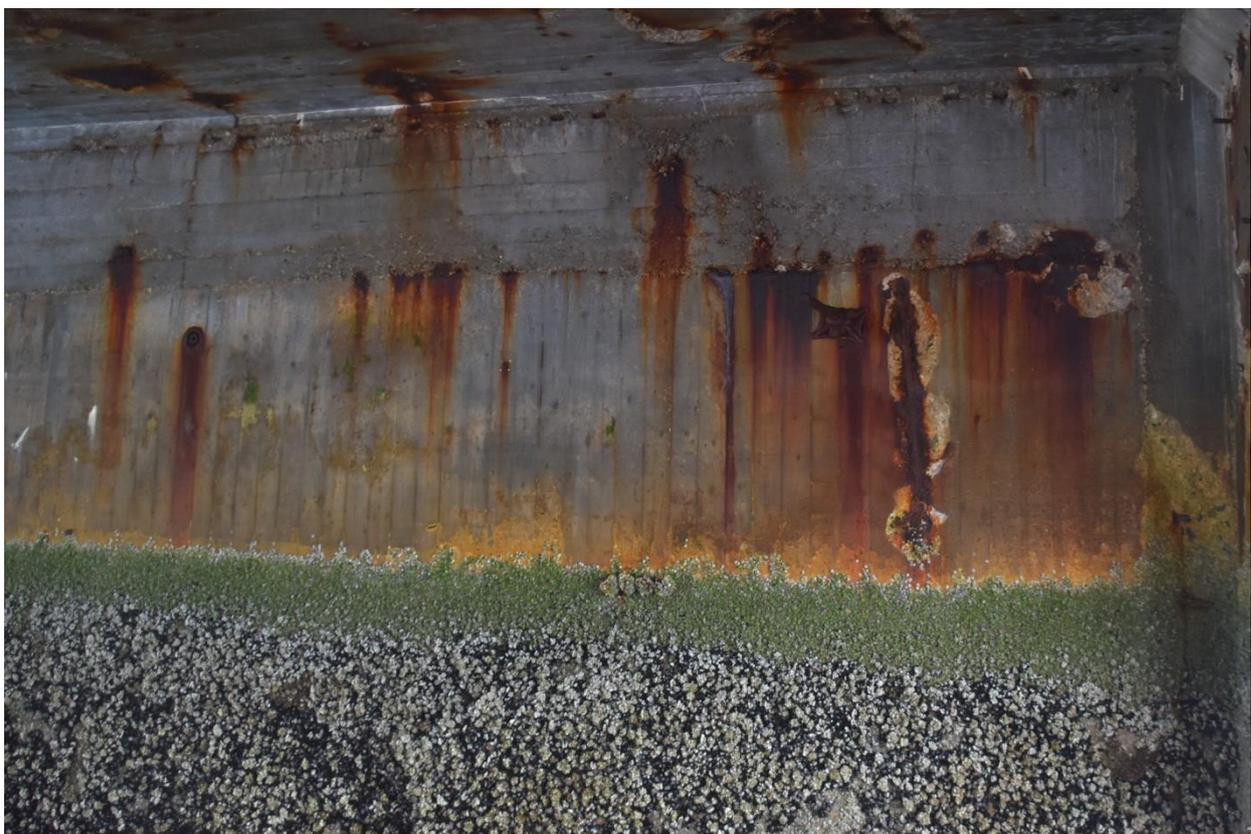
Bilde nr. 40 Skivepilar over tidevannsonen. Avskallinger, bomområder og mye korrosjonsprodukter i overflaten.

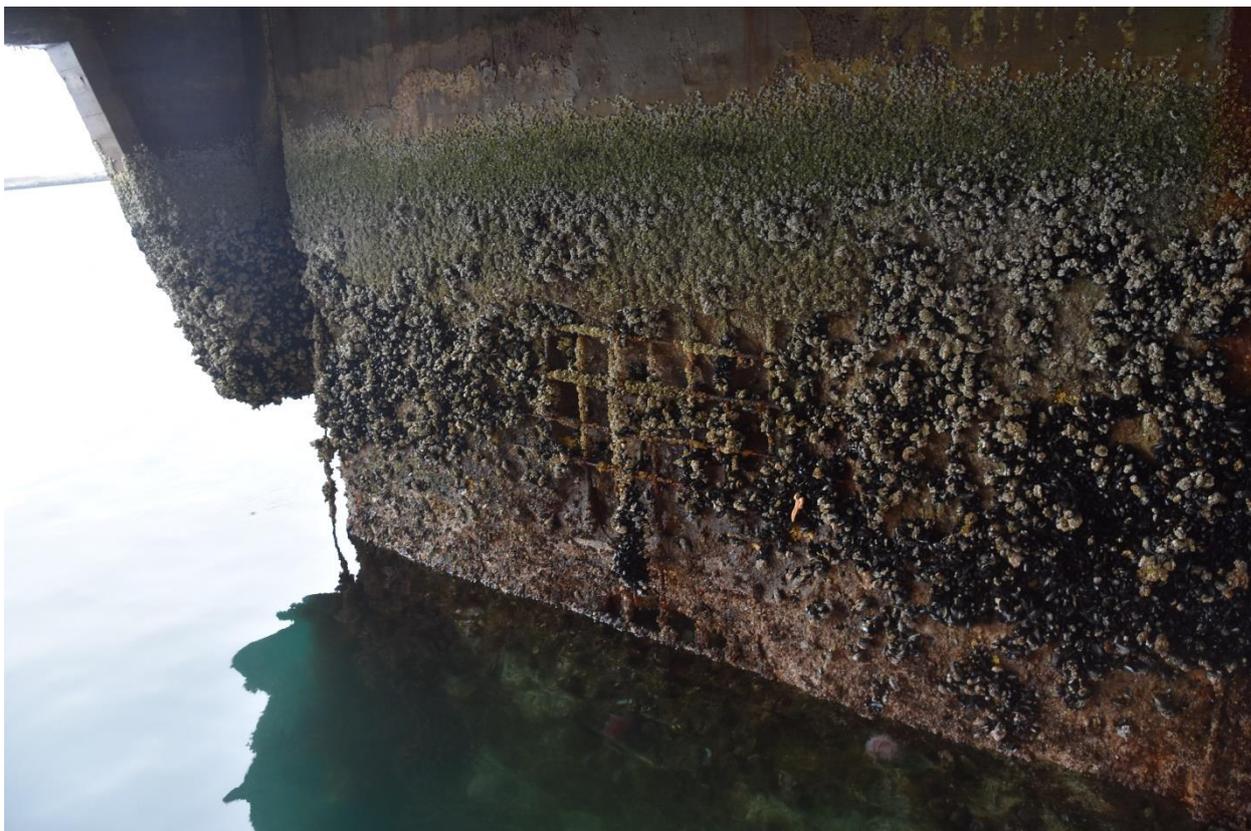
Bilde nr. 41 Skivepilar i tidevannsonen. Avskalling m/synlig, kraftig korrodert armering. Mye begroing.

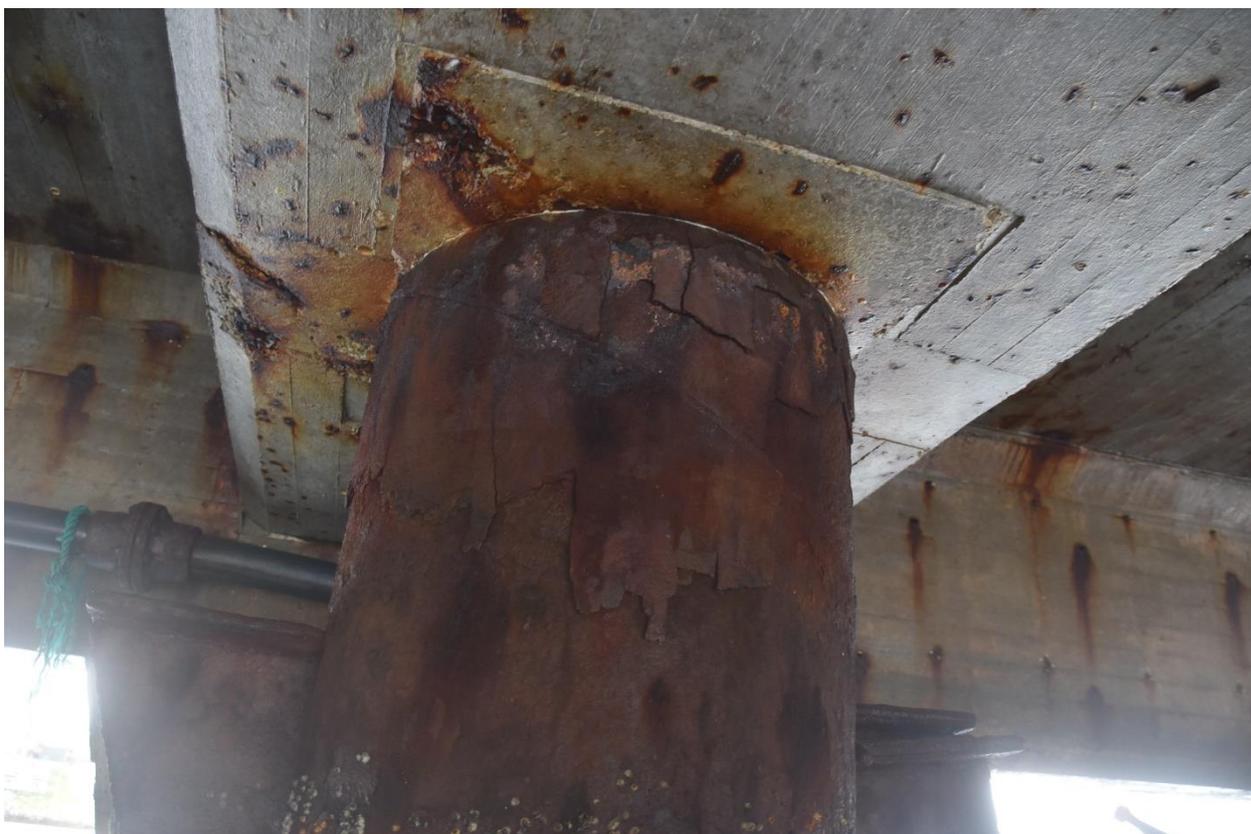
Bilde nr. 42 Korroderer kraftig mot betong. Tverrsnittsreduksjon.
