VEDLEGG 1 – BILDEVEDLEGG OVER VANN

OPPDRAG	Tilstandsvurdering Kai 3-Honningsvåg	DOKUMENTKODE	Vedlegg 1
EMNE	BILDEVEDLEGG	TILGJENGELIGHET	Åpen
OPPDRAGSGIVER	Nordkappregionen Havn IKS	OPPDRAGSLEDER	Martin H. Thuve
KONTAKTPERSON	Øyvind Larsen	UTARBEIDET AV	Leif H. Fredheim
		ANSVARLIG ENHET	Multiconsult Norge AS-Havn og tyngre konstruksjoner, Narvik

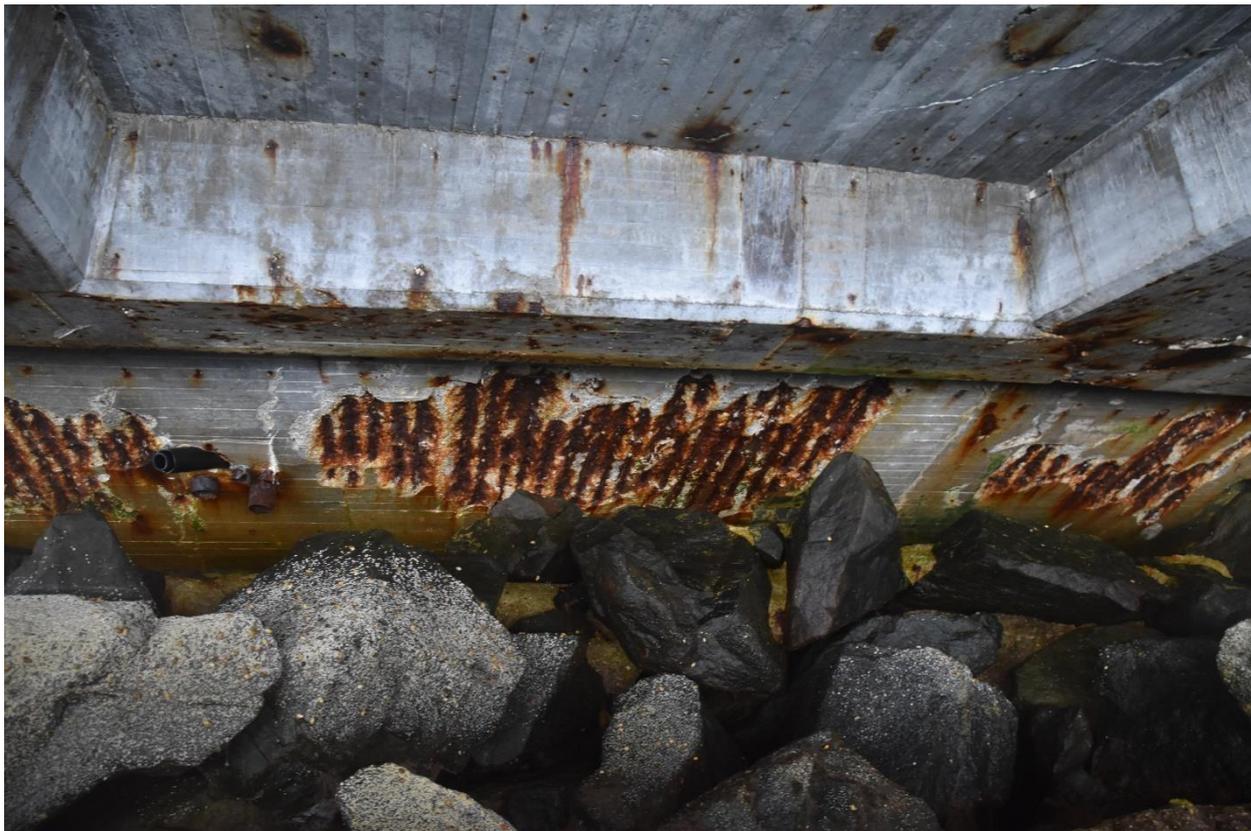
Bilde nr. 43 Ca. 75 % av overflaten har avskallinger, delamineringer og kraftig korrodert armering.

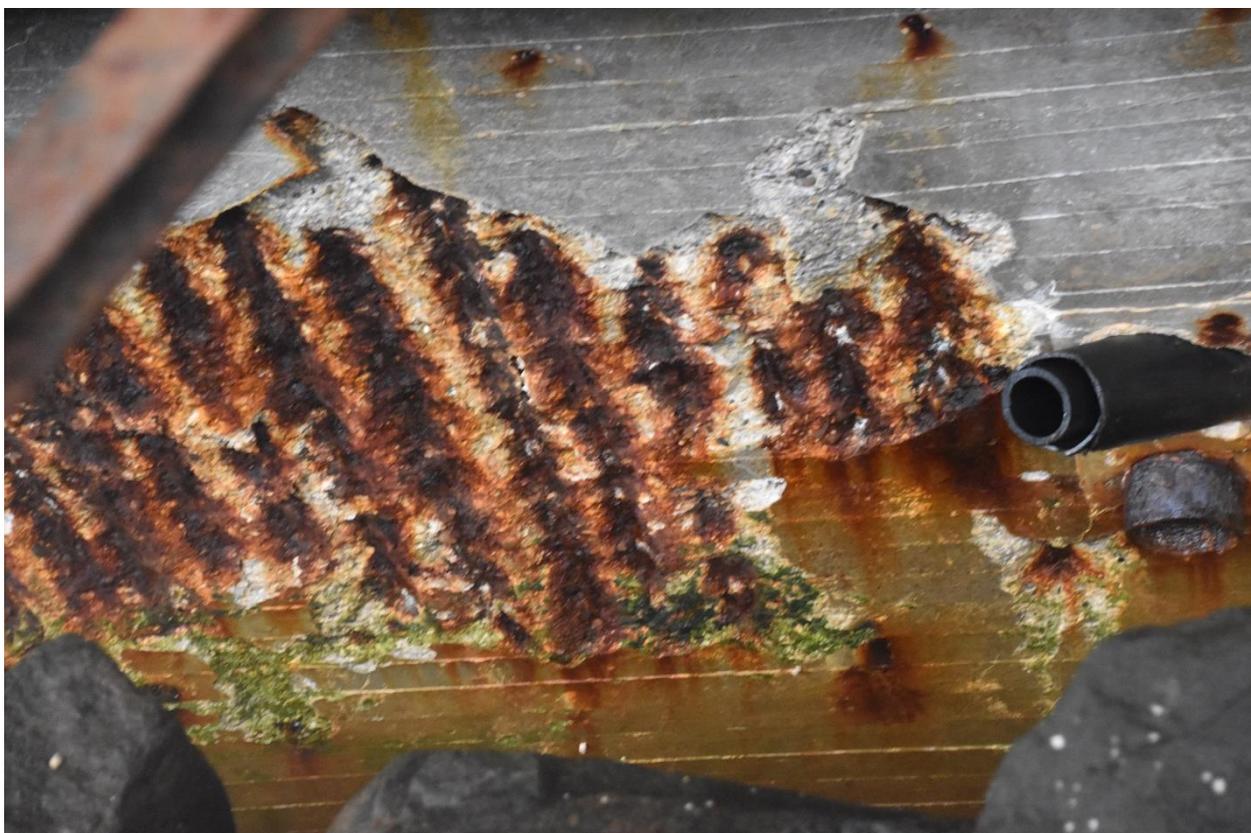
Bilde nr. 44 Samme som forrige bilde.

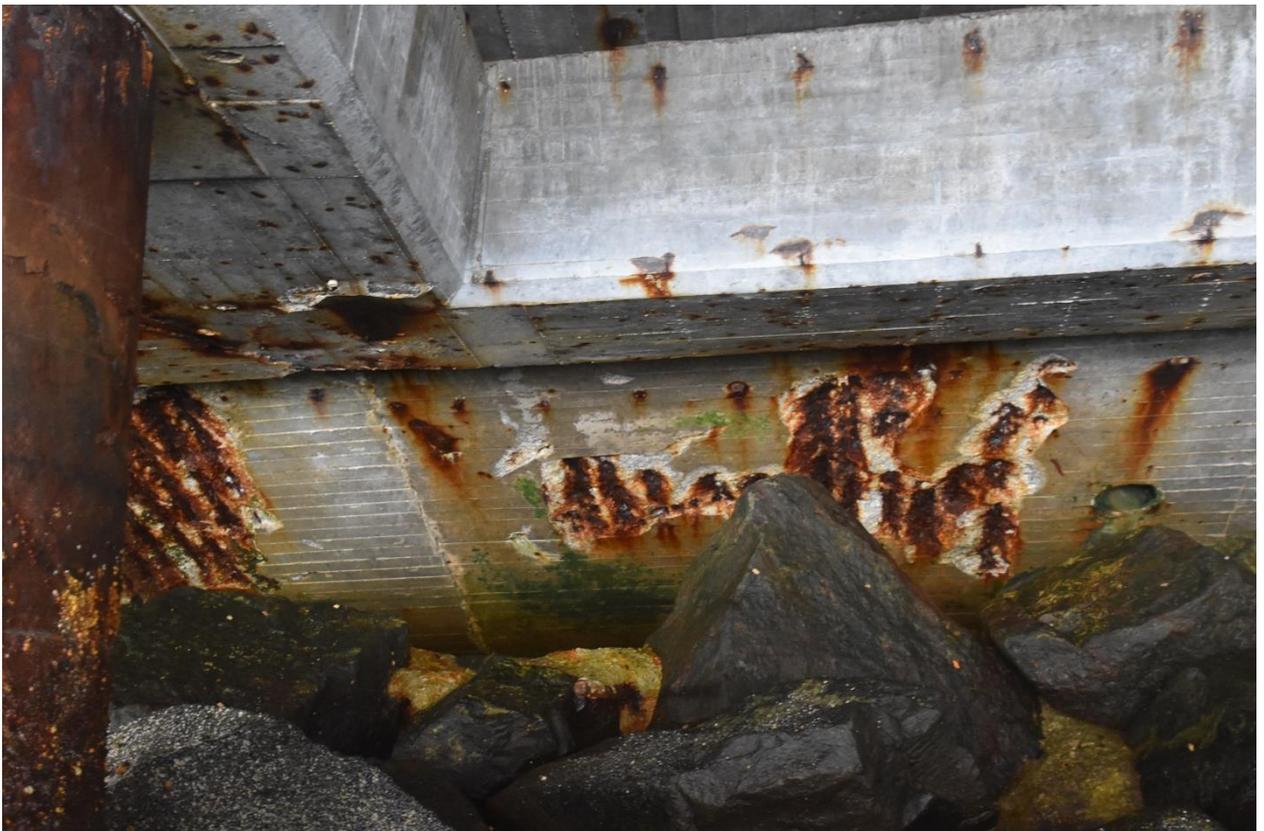
Bilde nr. 45 Samme som forrige bilder.

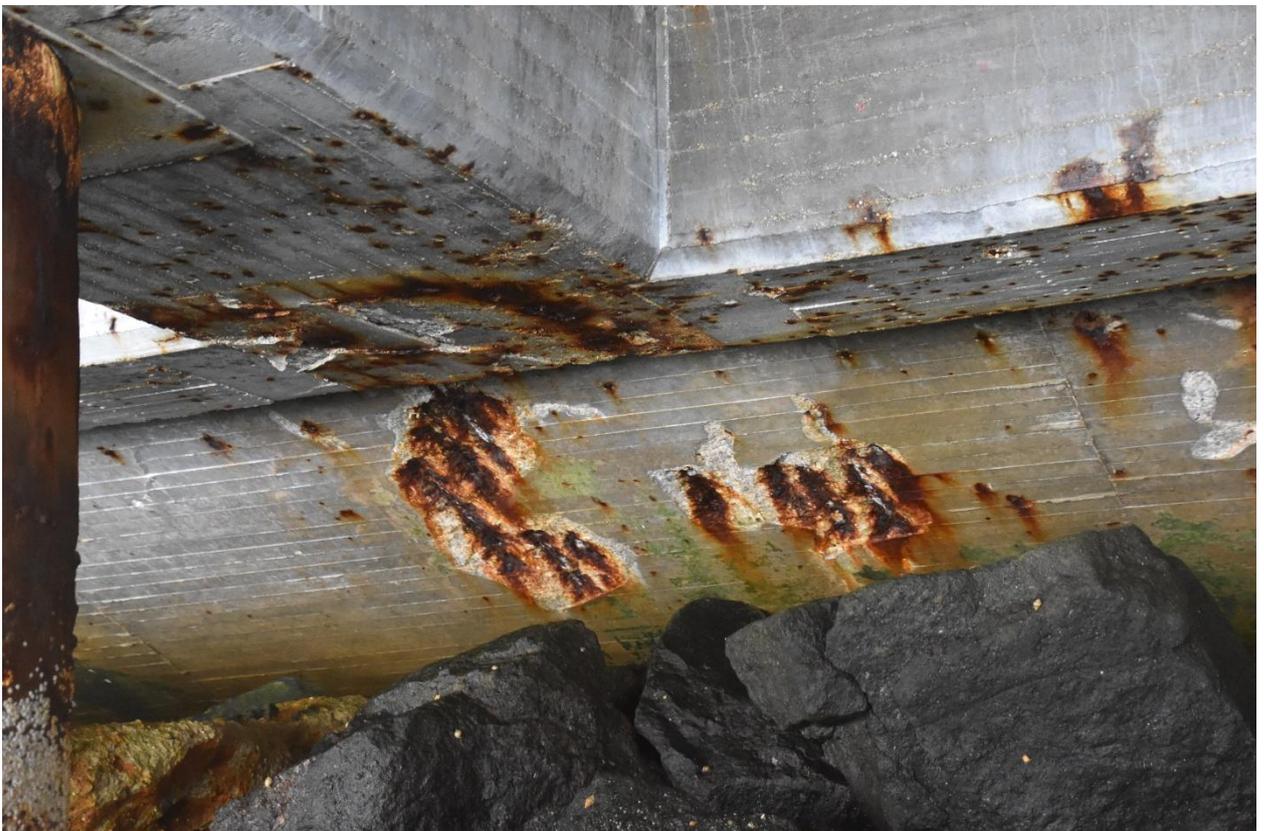
Bilde nr. 46 Samme som forrige bilder.

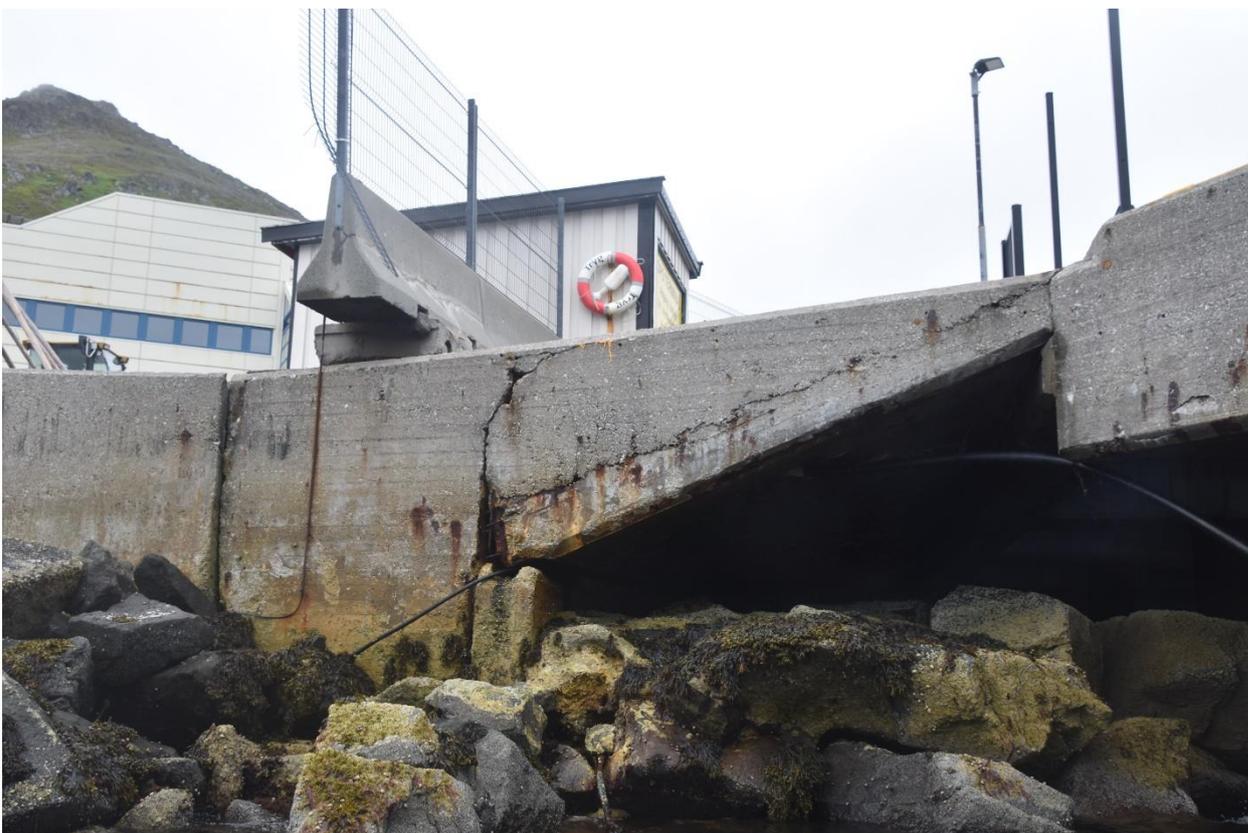
Bilde nr. 47 Forankring mot friksjonsplate.

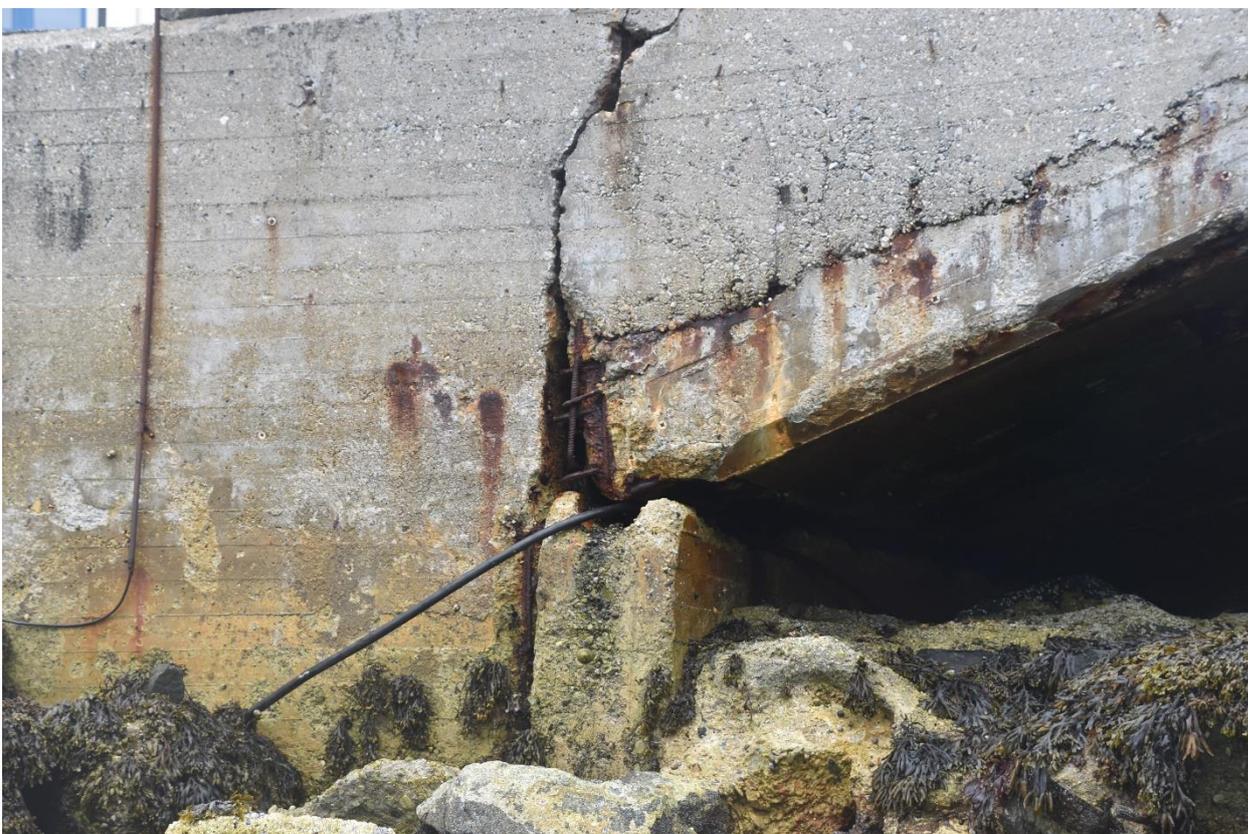
Bilde nr. 48 Forankring mot friksjonsplate. Brudd i vegg. Avskalling m/synlig korrodert armering. Forvitring av betong.

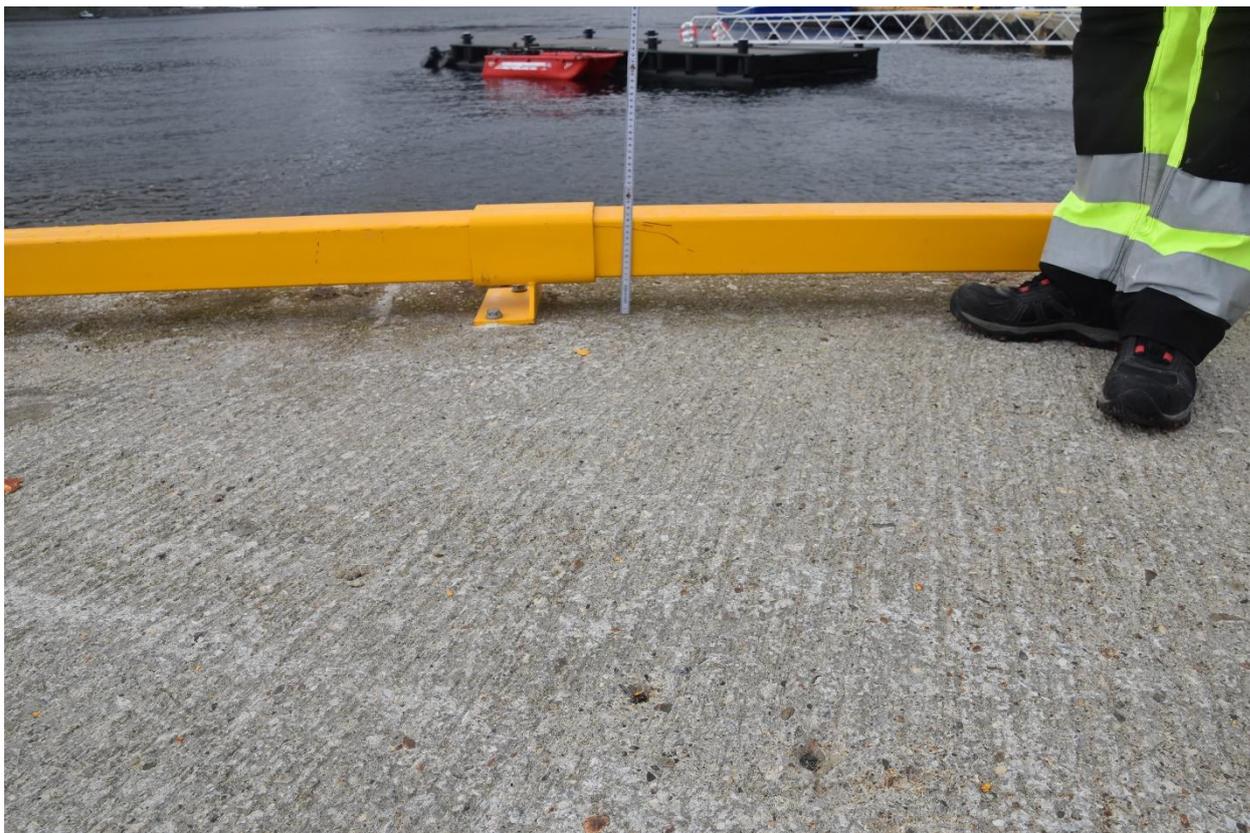
Bilde nr. 49 Kaifrontlist. Høyde 160 mm.

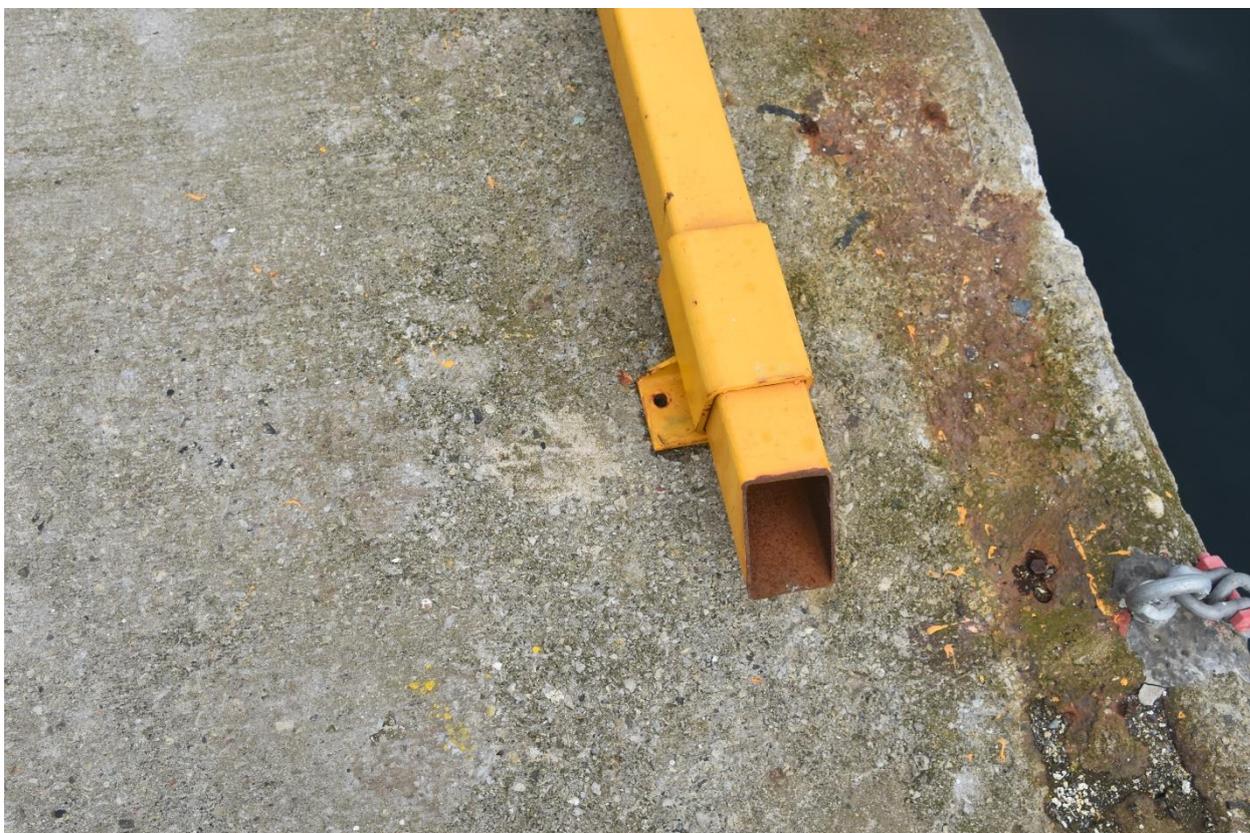
Bilde nr. 50 Kaifrontlist. Mangler lukking av endene, flere steder.

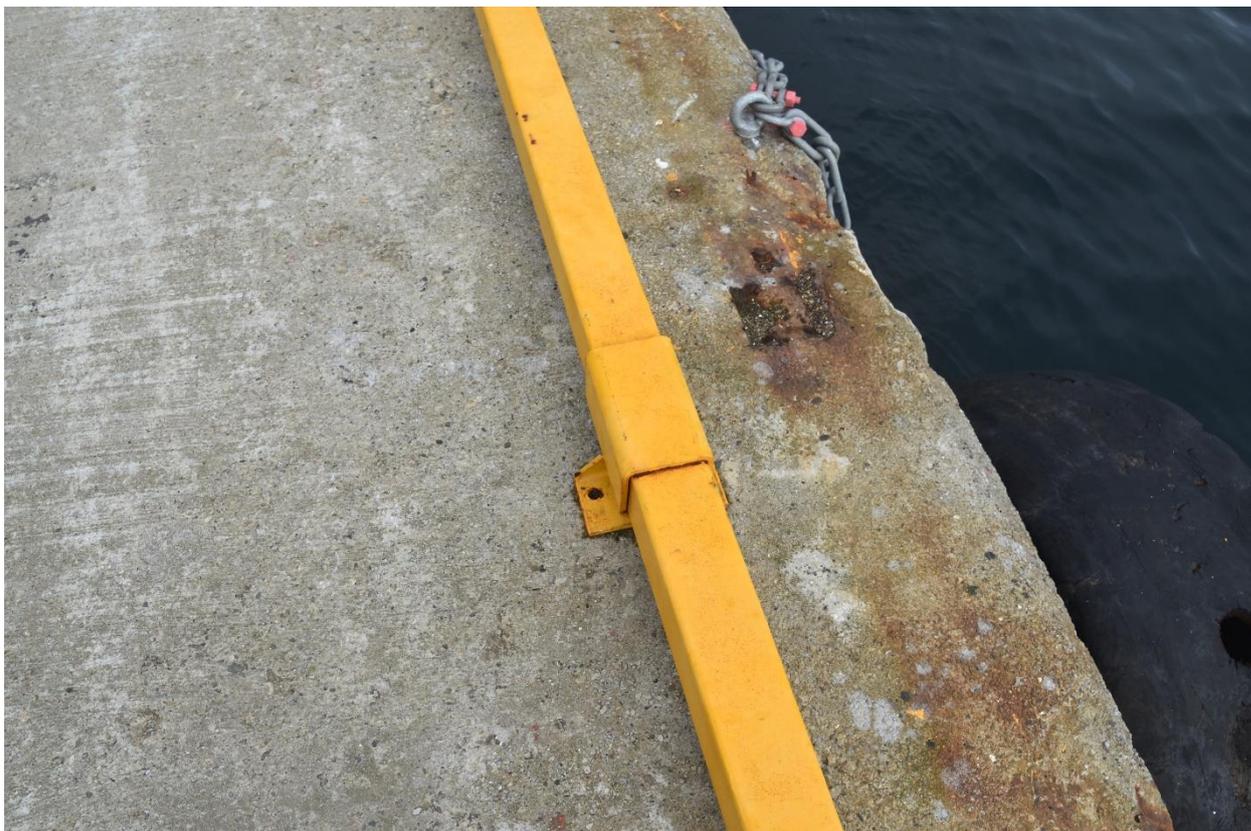
Bilde nr. 51 Kaifrontlist. Mangler flere innfestingsbolter.

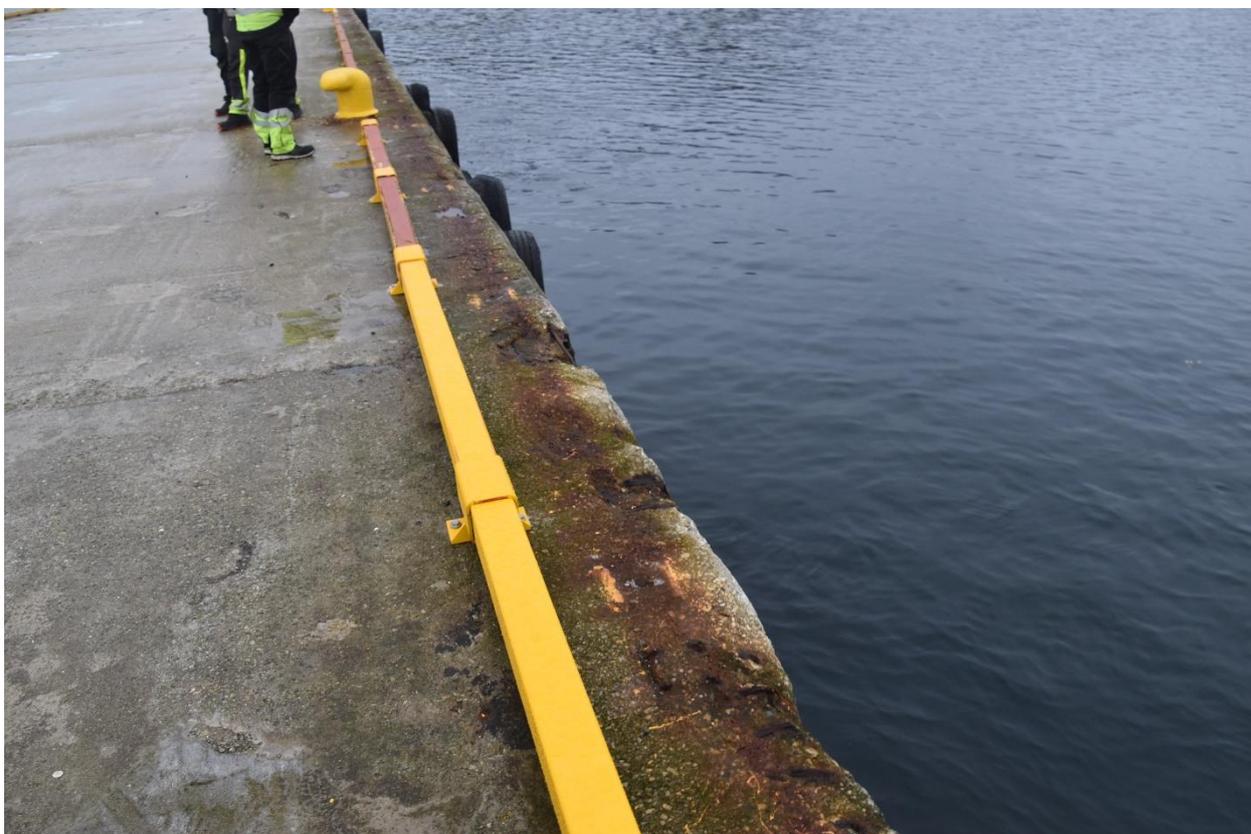
Bilde nr. 52 Kaifrontlist. Skadet overflatebehandling.

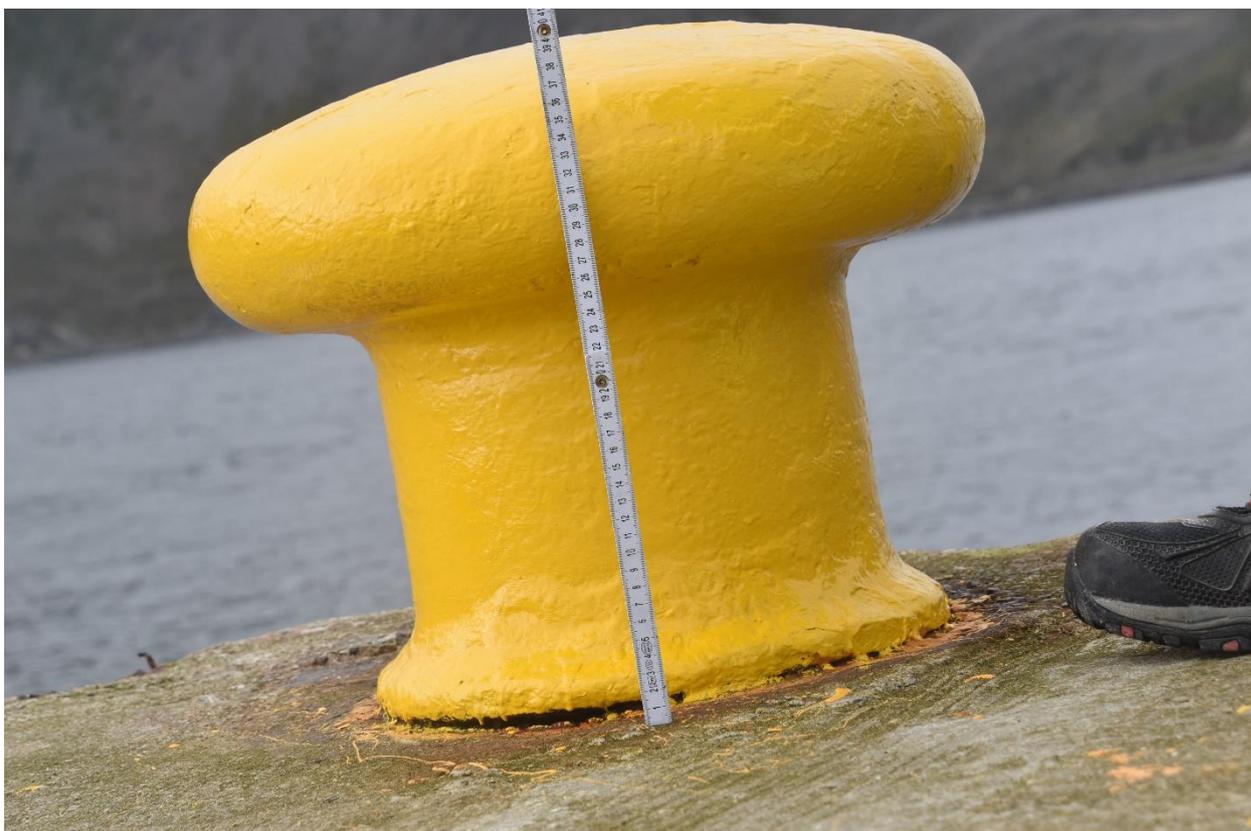
Bilde nr. 53 Sopp-pullert. Halshøyde: 250 mm.

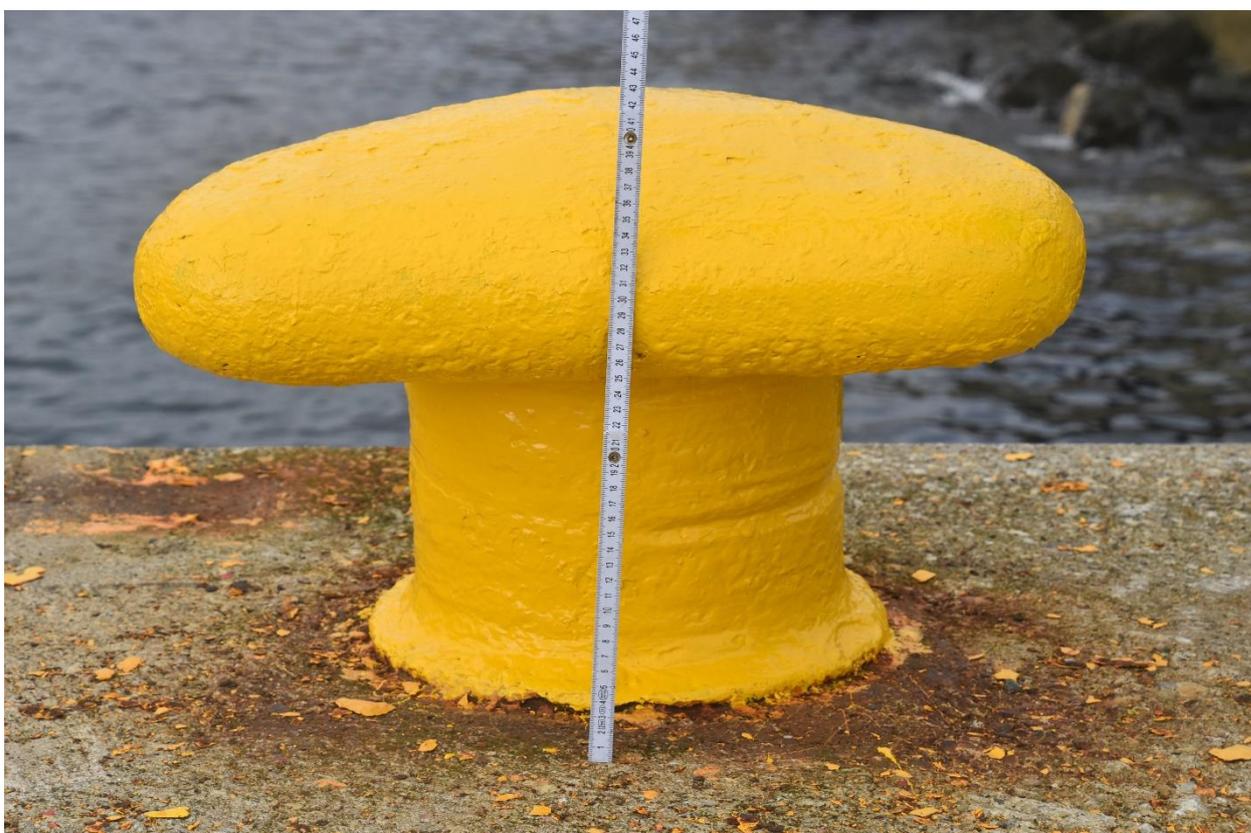
Bilde nr. 54 T-puller. Halshøyde: 250 mm. Totalhøyde 410 mm. Kapasitet: 100 tonn?

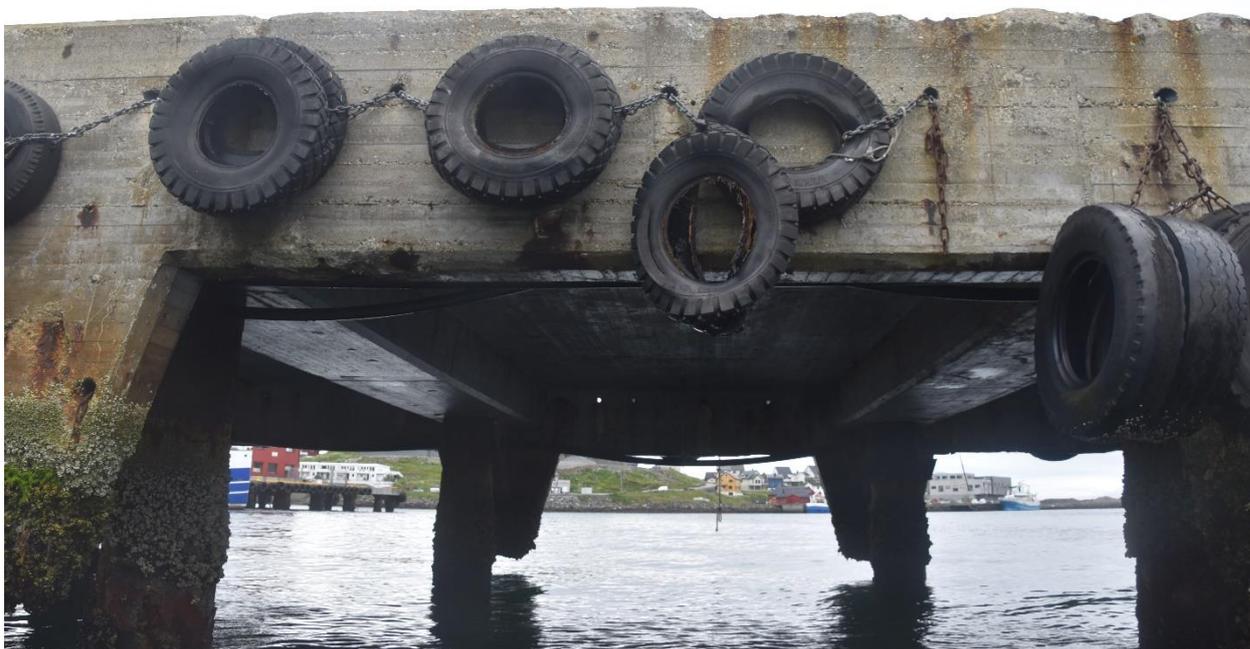
Bilde nr. 55 Fender dekk er av varierende kvalitet og tilstand.

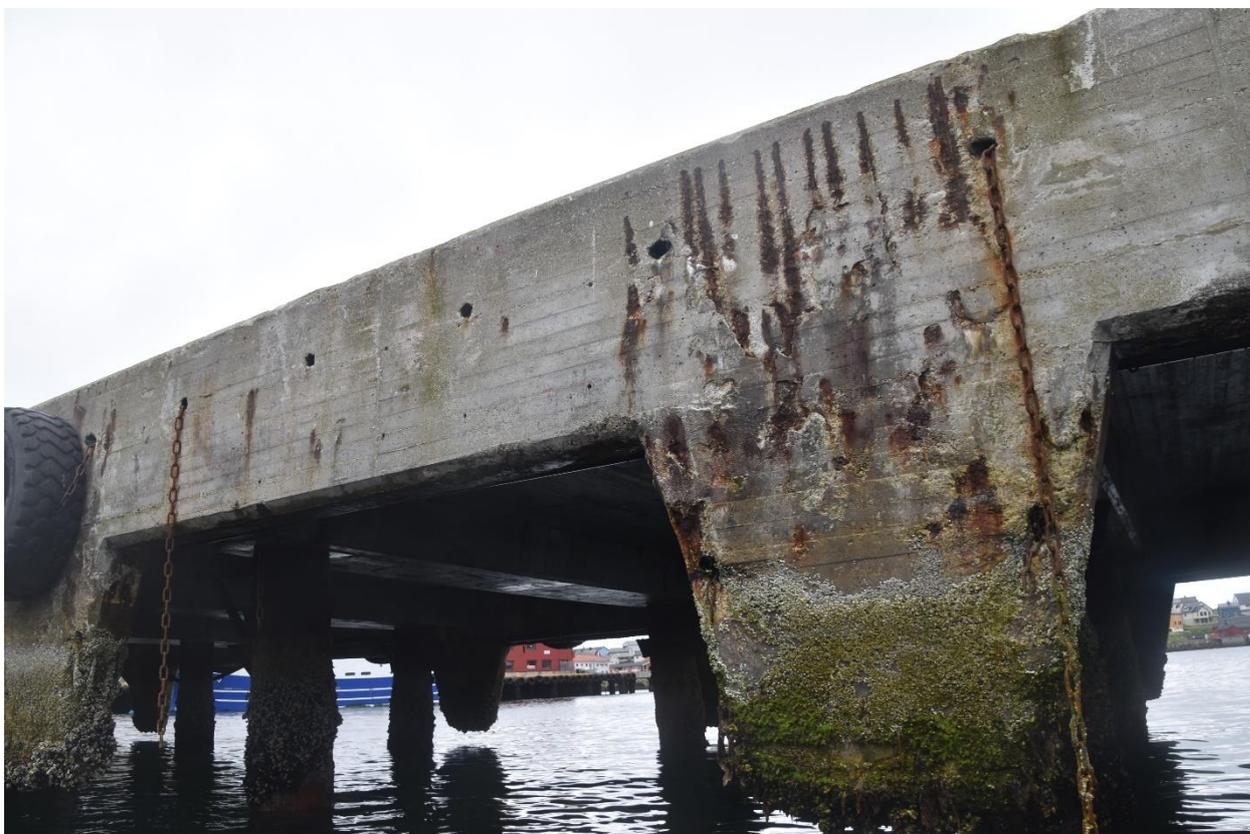
Bilde nr. 56 Stedvis manglende fenderdekk..

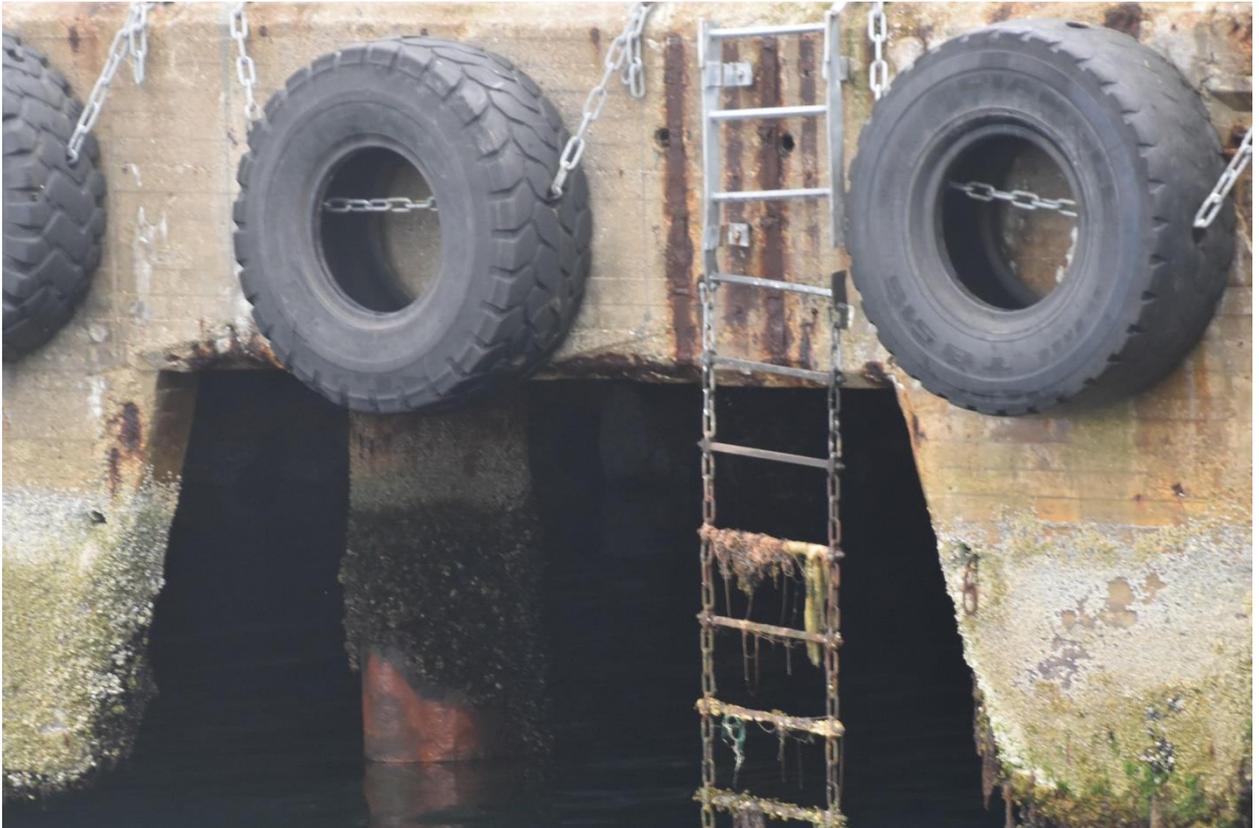
Bilde nr. 57 Brudd i leider.
